경주 석조문화재 모니터링 분석조사 결과 보고서

세부과제 : 석장동 암각화 및 안심리 암각화

2015. 10.

(주)세영씨&티

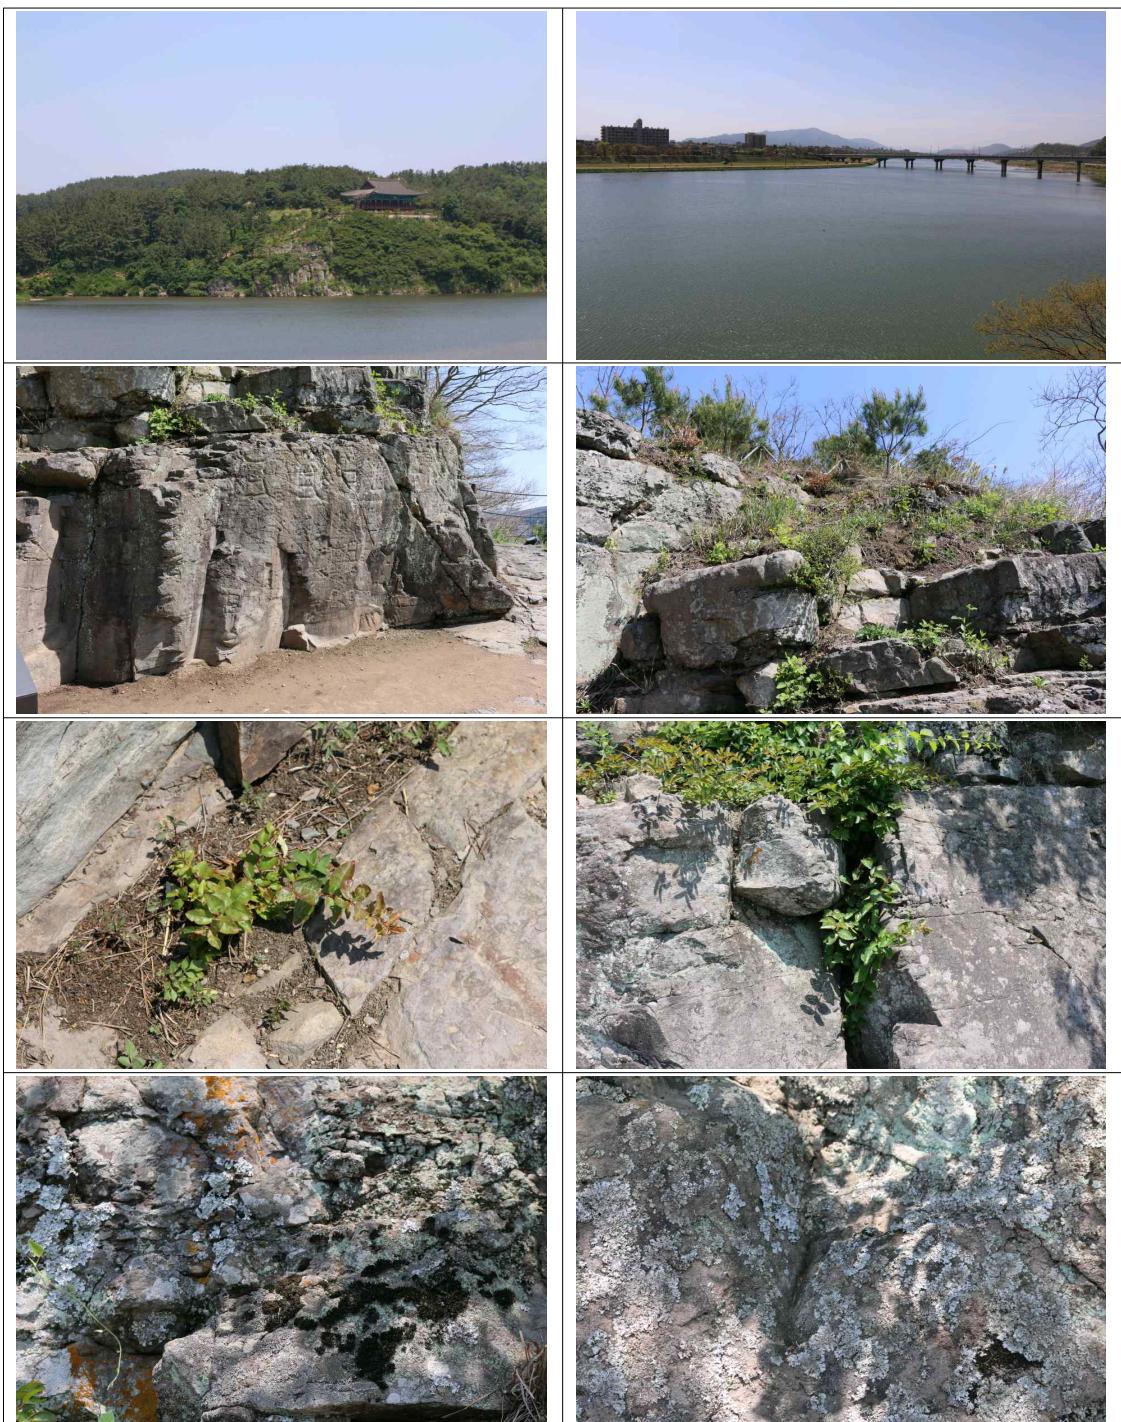
그림 1. 석장리 암각화 주변 현황.

경주 석장동 암각화는 형산강 접한 높이 40여 미터의 암반에 중간에 새겨진 암각화이다. 금장대가 복원 정비되면서 암각화의 주변도 정비되었다. 암각화에 가려면 경주 동국대 앞의 길을 따라 오르면 금장대로 들어가는 입구가 있고 새로이 조성된 금장대 주차장에서 오르는 길이 있다. 암반은 형산강과 접해 있으며 암반은 풍화토가 전체적으로 덮여 있는 상태이다. 암체 주변에는 관목과 다양한 식생이 분포하고 있다.

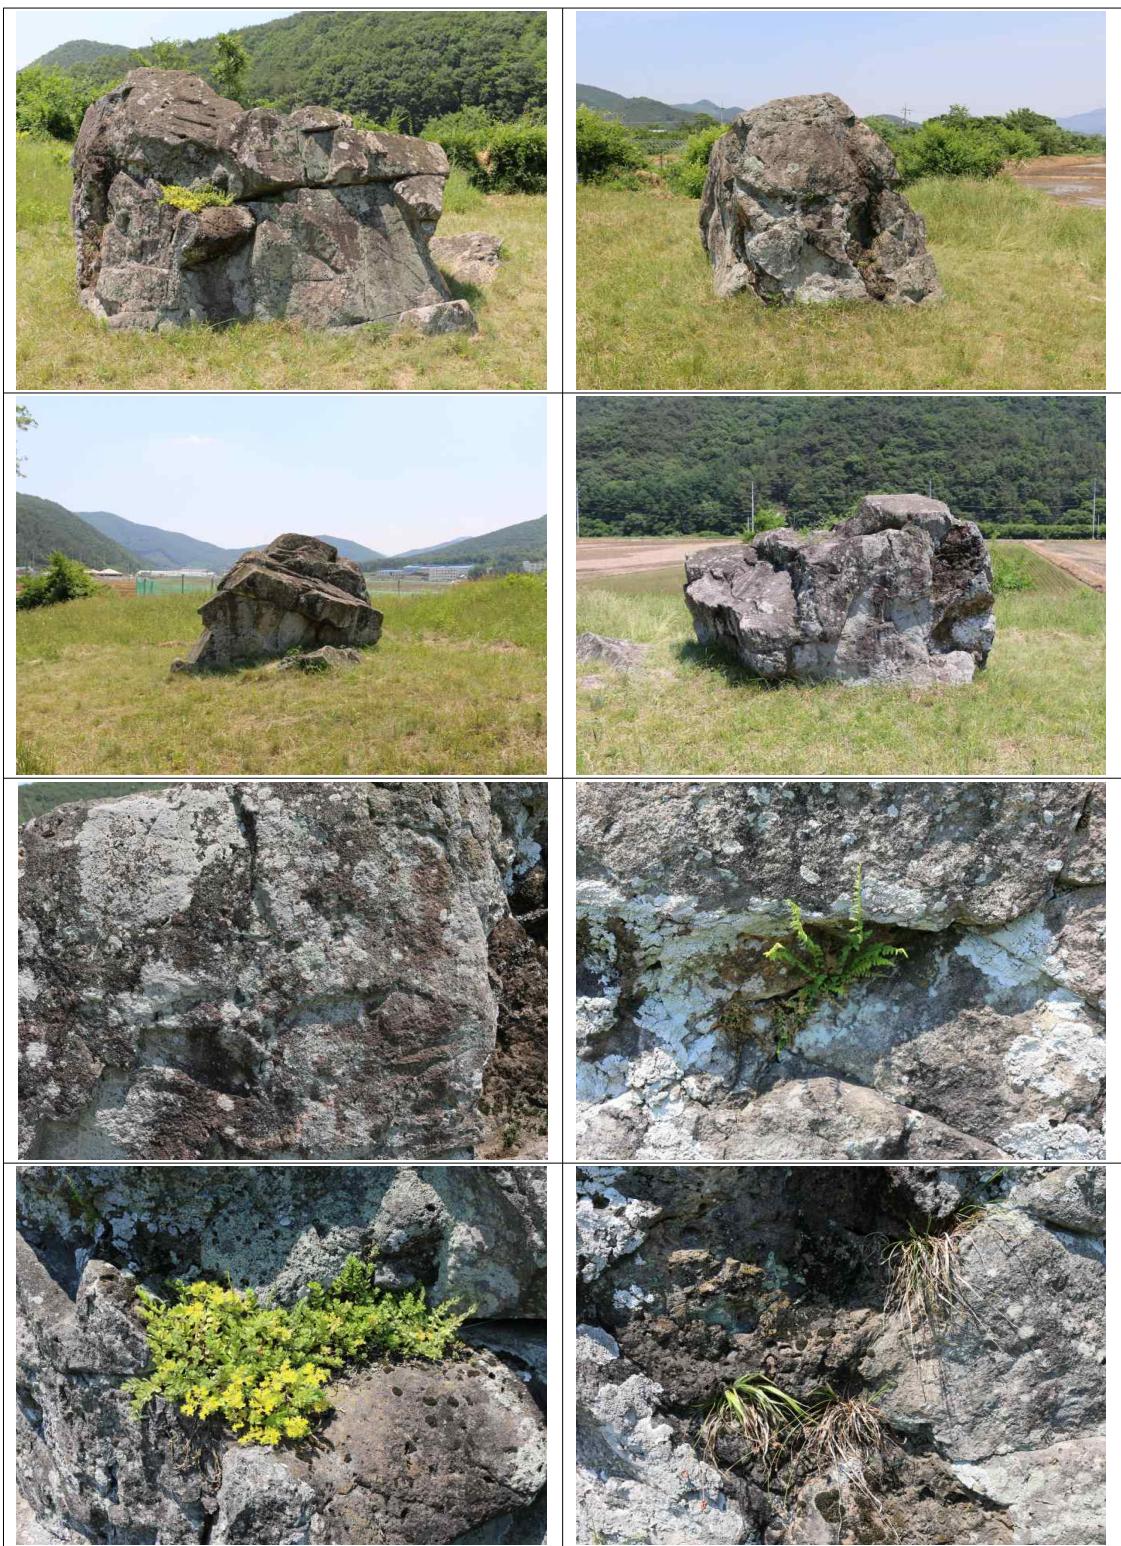
그림 2. 안심리 암각화 주변 현황.

안심리 암각화는 농경지의 가운데 위치하고 있어 논둑 길로 진입해야 한다. 주변이 평저하고 개방된 곳이며, 주변에는 수목이 없고 초본류가 다양하게 생장하고 있다.

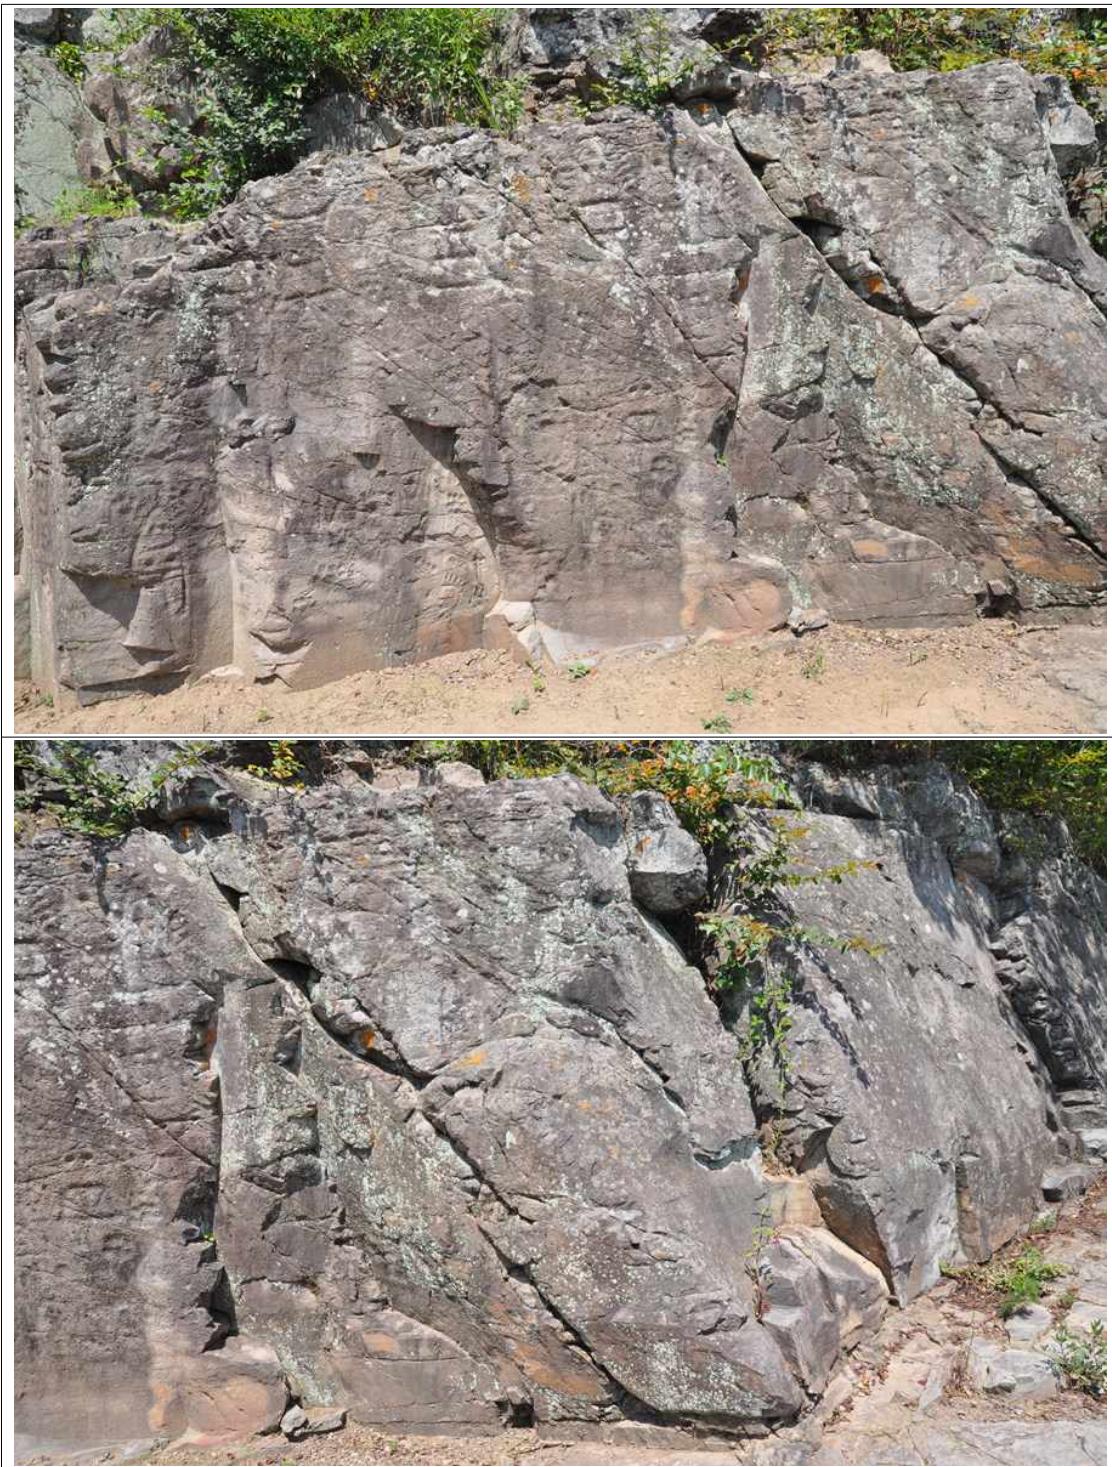
그림 3. 현황 사진1.

석장동 암각화 암체는 절리가 상태로서 절리의 joint는 확장된 상태이다. 표면에는 박리박락과 암각화가 새겨진 암체의 상부에서는 입상분해를 관찰할 수 있다. 표면에는 다양한 고착상 지의류와 엽상지의류를 관찰할 수 있다.

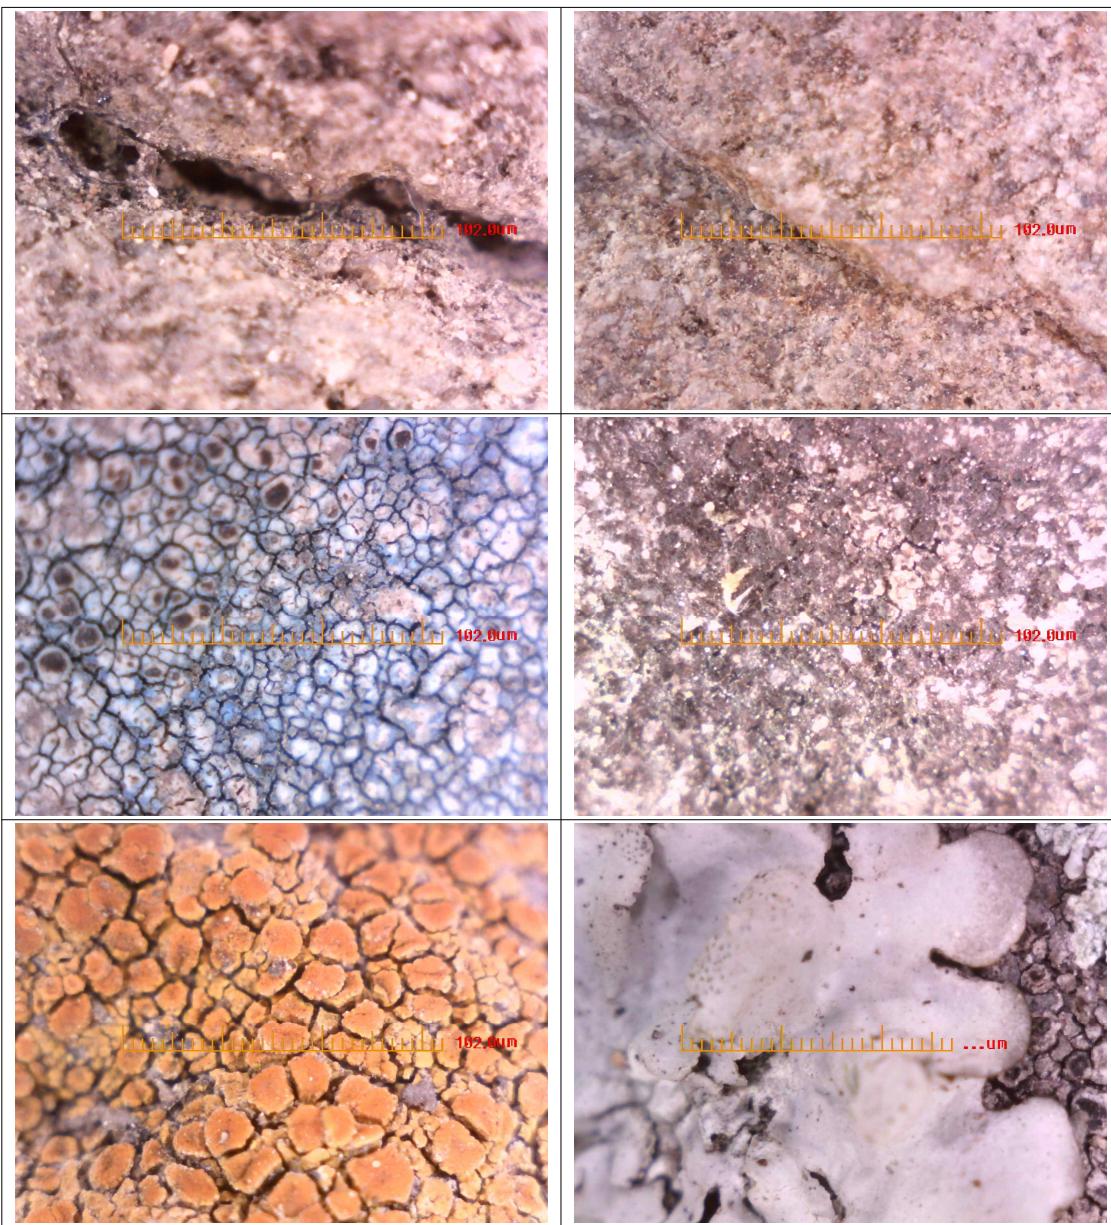
그림 5. 실체현미경 조사 사진.

다음에 제시한 사진은 실체현미경 사진으로 균열부위에는 토양남조류의 생장 후 미소토양과 함께 잔류물이 남아있는 사진과 고착상지의류 및 토양남조류로 인한 변색부위이며 고착상 지의류가 발생한 후 박테리아의 활동으로 인해 황색을 나타내는 고착상지의류의 관찰사진이다.

암체 표면에 발생한 침해생물들은 한동안 수분의 공급이 원활치 않으면서 대부분 표면에 균열현상이 발생한 상태이다. 이러한 상태이더라도 다습한 환경이 유지되면 표면생물들은 다시 생장활동이 활발해 진다.

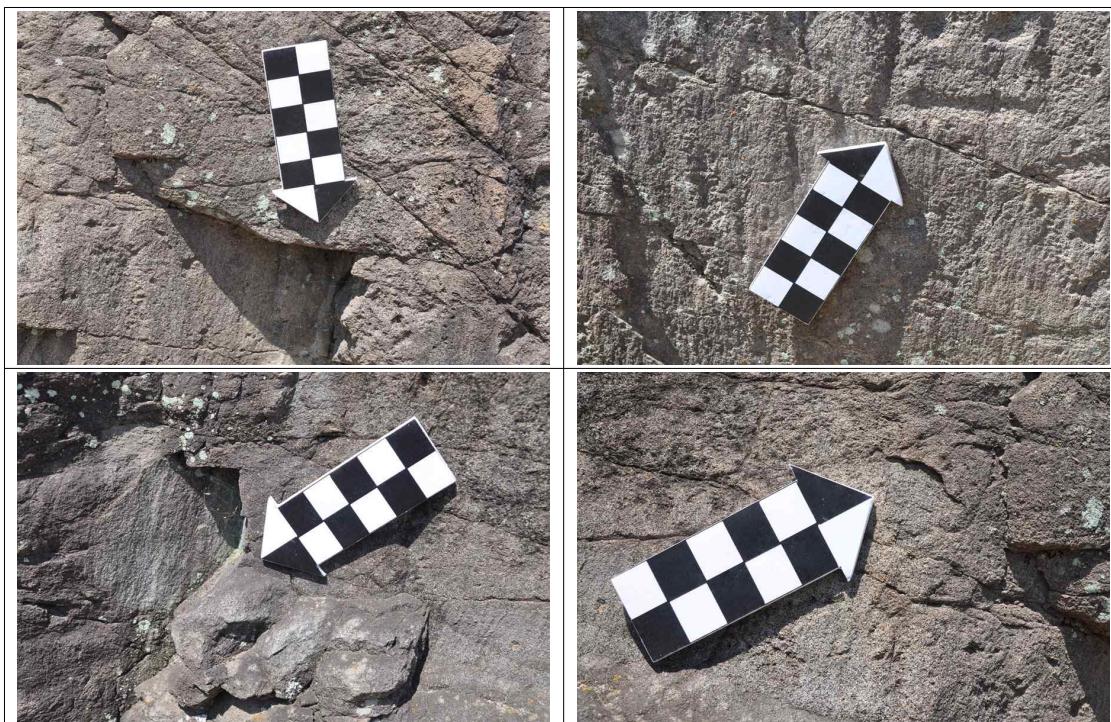
그림 6. 석장동 암각화의 물리적 손상 사진.

석장동 암각화에 발생한 물리적 풍화현상은 암석의 생성과정에 발생한 절리로서 이 절리는 다양한 방향성을 지니고 있다. 이러한 방향성은 암석의 생성과정과 밀접하게 관련하고 있다. 제시한 사진을 보면 불규칙하고 다양한 절리를 관찰할 수 있으며 절리로 인한 균열의 진행과 확장이 복합적인 상태를 나타내고 있다.

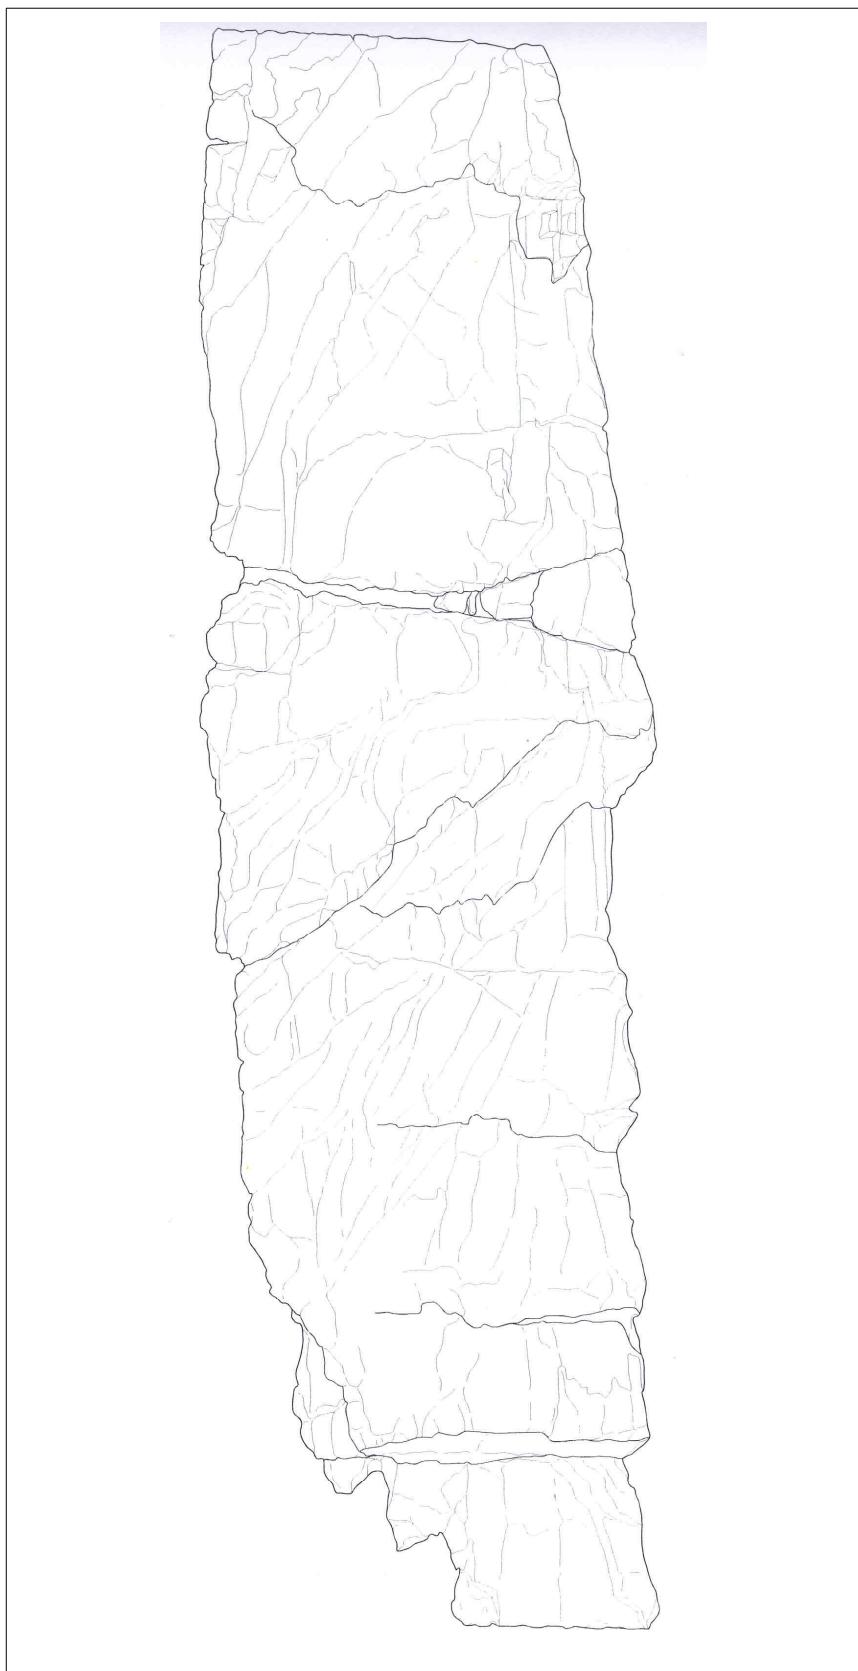
그림 7. 석장동 암각화의 물리적 손상지도.

또한 이 암체 생성은 수평적인 상태에서 생성된 후 지각운동으로 인해 지상으로 노출되면서 수평적인 절리는 수직이 되었고 수직 절리는 이미 지각운동 과정에 분리되어 확장된 상태에서 자연풍화작용을 받은 것이다. 제시한 물리적 손상지도를 살펴보면 수직절리를 볼 수 있고 정면에 미세균열을 많이 관찰할 수 있는데 이는 둥글고 편편하게 적층된 부위가 전단되면서 발생한 층리가 풍화로 인해 확장된 균열로서 확인된다.

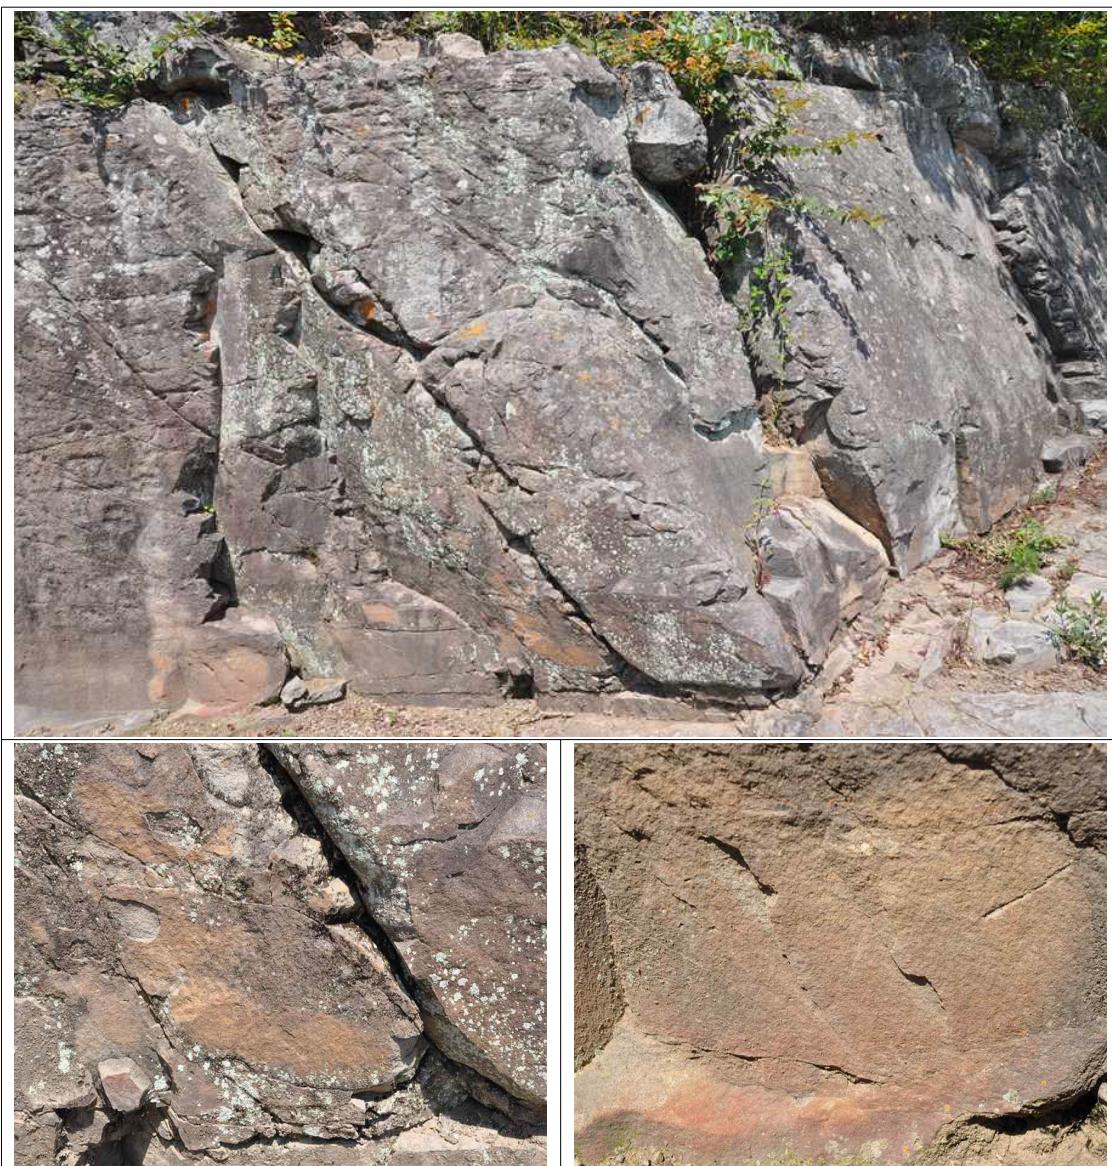
그림 8. 석장동 암각화의 화학적 손상 사진.

이 암각화의 화학적 풍화현상은 전체적으로 흑화가 진행하였고 암체의 하부로는 황갈색 변색 부위를 확인할 수 있다. 암체에서 일부 부분이 깨어져 신선한 부분에서 암체의 색상을 관찰할 수 있는데, 층간이 발달한 암체로서 담회색을 나타낸다. 적층된 간격은 약 3~5mm으로 겹겹하고 층간이 밀접한 상태를 나타내고 있다.

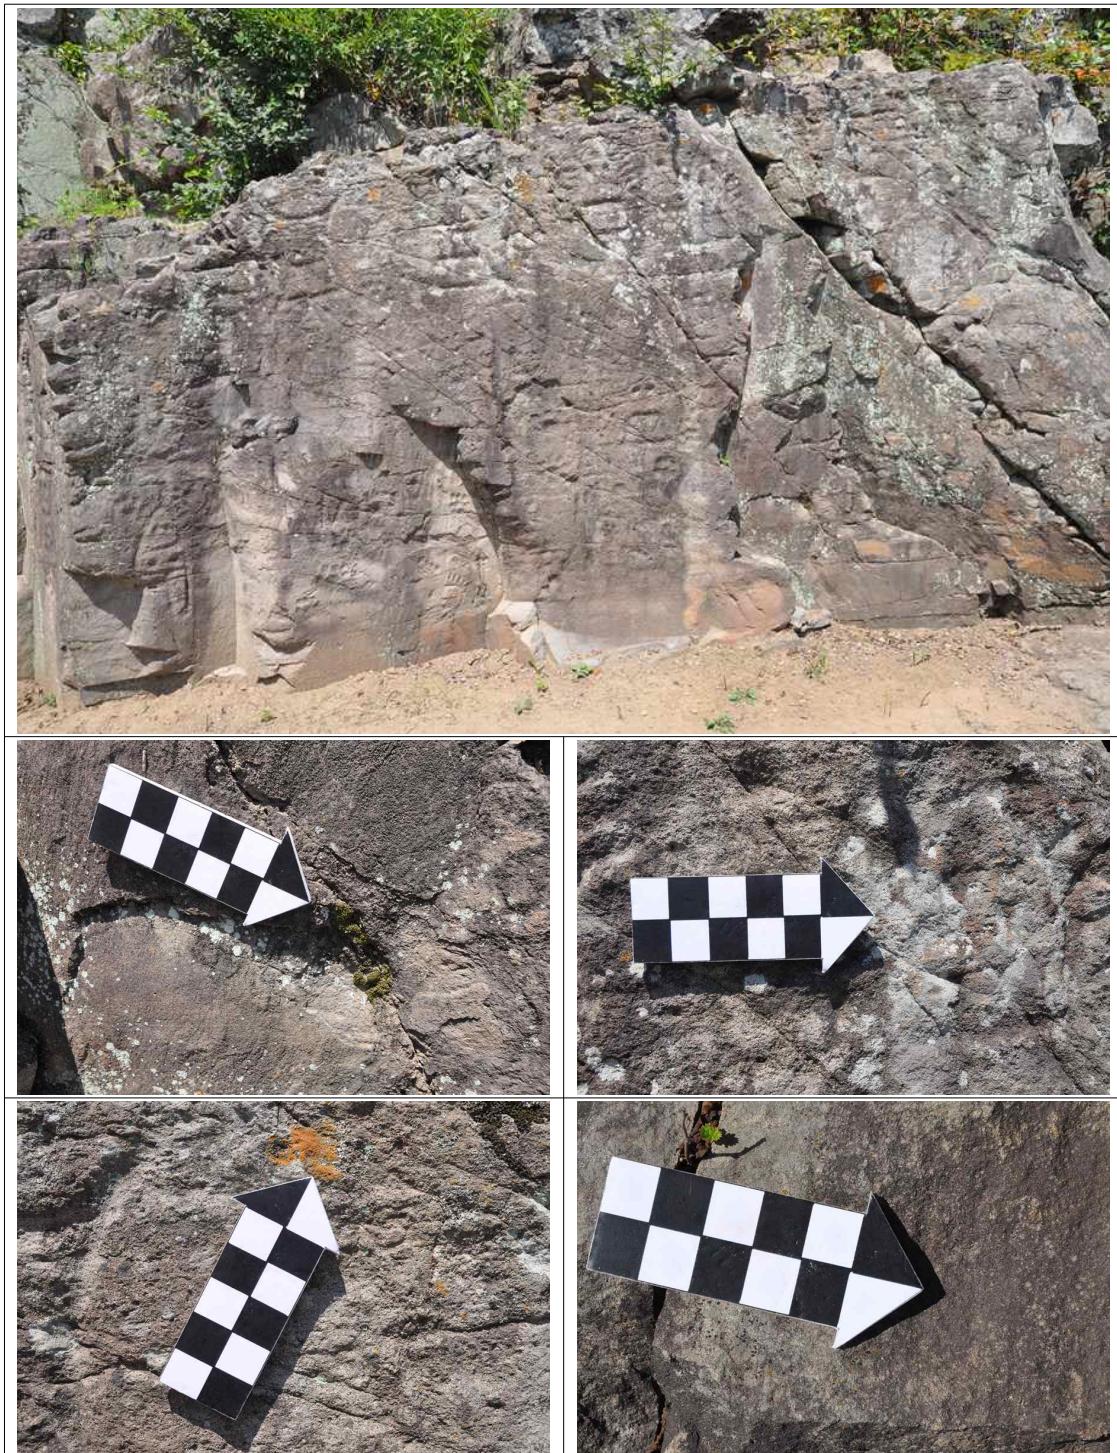
그림 10. 석장동 암각화의 생물적 손상 사진1.

석장동 암각화의 생물학적 침해현상은 매우 다양하게 나타난다. 암체 상부의 충적토양에는 다양한 수근식물이 생장하고 암체의 절리가 확장된 부분에서 다년생 수근식물을 관찰할 수 있다.

따라서 석장리 암각화의 장기적인 보존을 위해서는 상부에서 생장하는 관목과 초본류와 일부 토양을 제거하고 상부에 강수로 인해 토양이 암각화 표면으로 흘러내리지 못하도록 배수로 또는 차단 석축을 구축해야 할 필요성이 높다. 안심리 암각화의 경우에는 일조량이 높고 통기가 원활하나 바닥에 여러 종류의 초본식물로 인해 암체가 영향을 받고 있으므로 암체로부터 약 2M 정도 침해생물이 방지되도록 토양을 제거하고 생석회마사다짐이 필요로 한다.

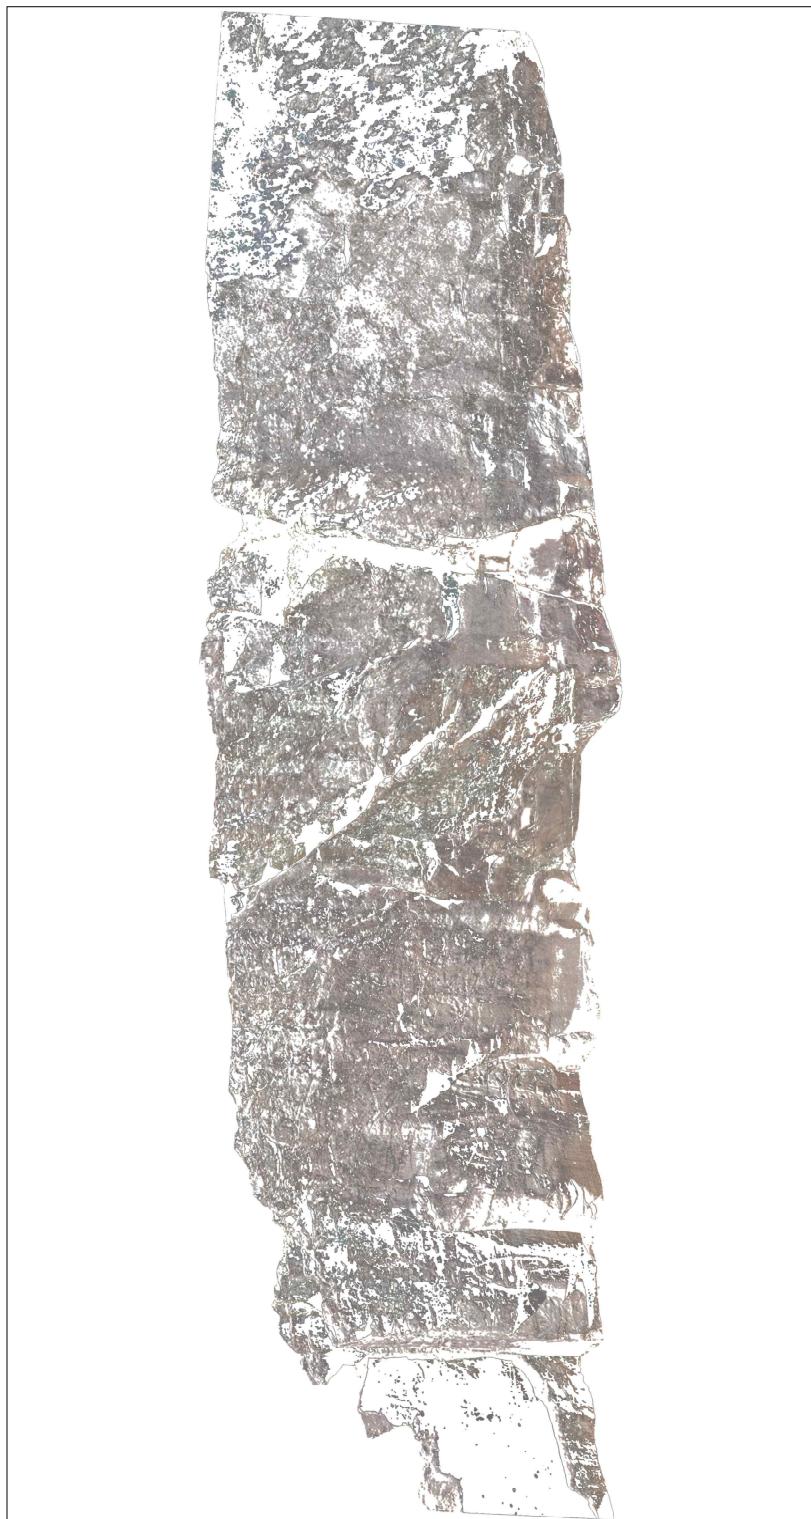
생물학적 손상지도를 응용프램을 이용하여 오염부분을 캡쳐하여 제시하였다. 암체에서 생물로 인한 변색 또는 생물 생장부위는 암체에서 전체적으로 나타난다.

그림 11. 석장리 암각화의 생물학적 손상지도(지의류로 인한 흑화 현황)

그림 12. 석장리 암각화의 생물학적 손상지도(고착지의류 분포 현황)

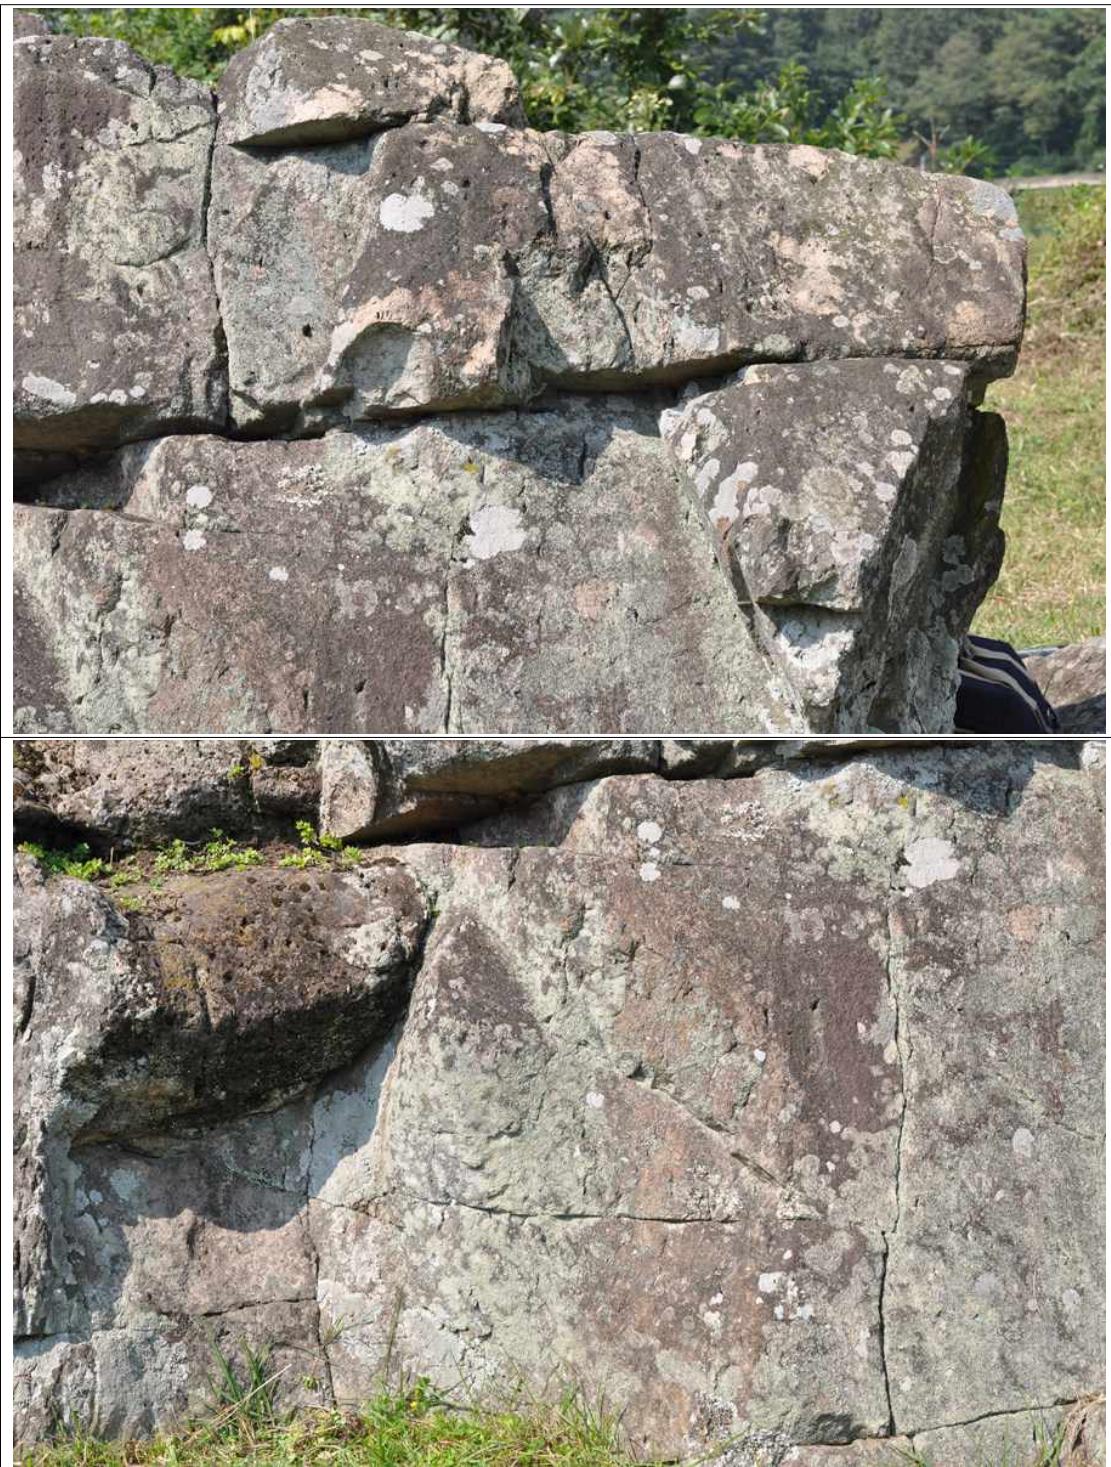
그림 13. 현황 사진1.

안심리 암각화는 풍화로 인해 암체의 표면에서는 조암광물이 빠져나간 동공이 확인되고 절리가 발달 확장된 상태이다. 수평절리가 발달된 부분에서는 다년생 수근식물이 생장하고 있다.

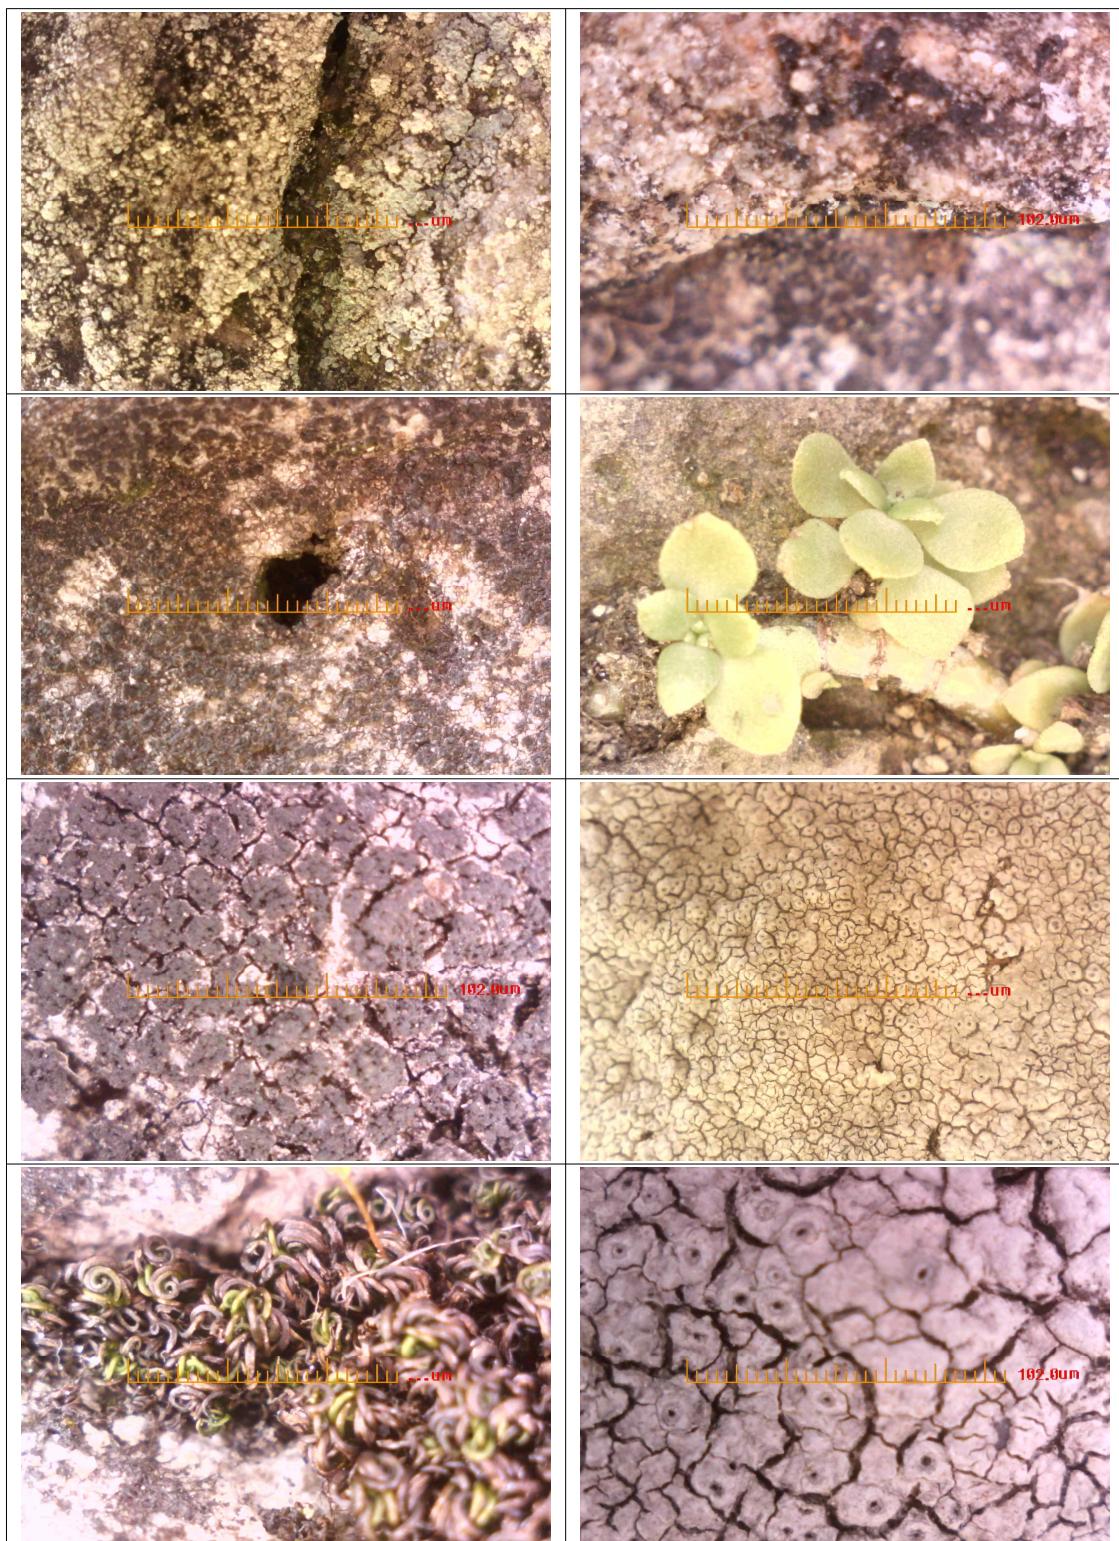
그림 15. 실체현미경 조사 사진.

다음에 제시한 사진은 안심리 암각화의 실체현미경 사진으로 풍화로 인한 토양화, 토양남조류로 인한 변색, 고착상지의류 및 엽상체이다.

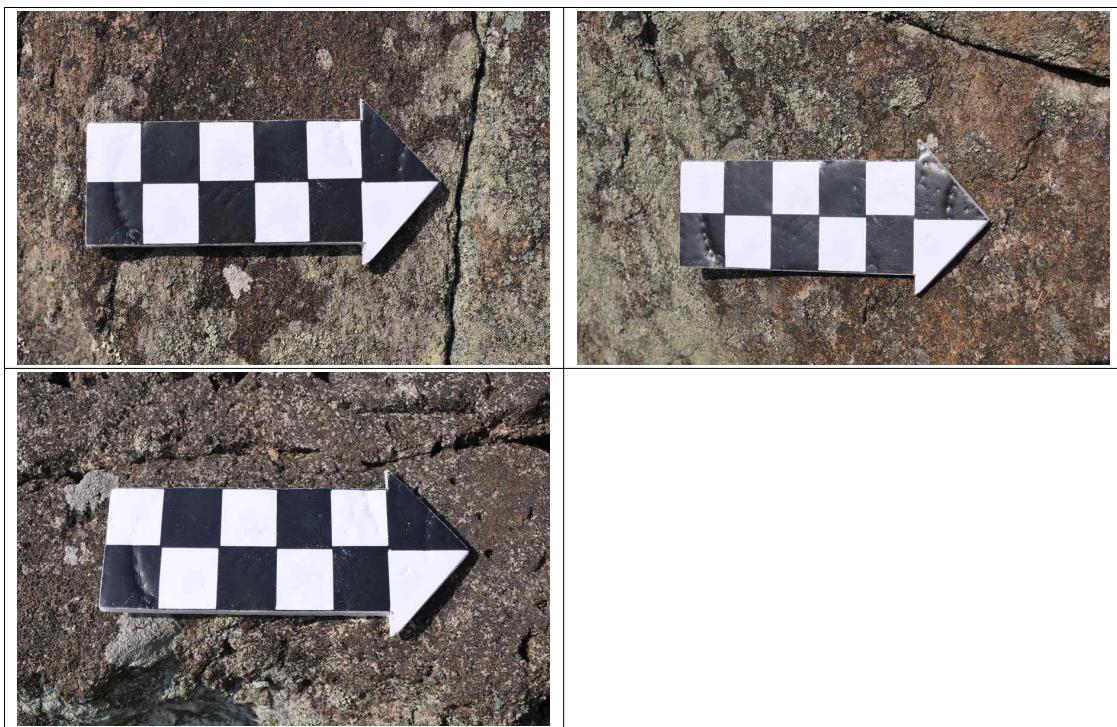
그림 16. 안심리 암각화의 물리적 손상 사진1.

안심리 암각화는 풍화로 인해 표면에 조암광물이 빠져나간 동공과 수직수평으로 발달된 절리 및 입상분해와 박리박락이 진행되고 있다.

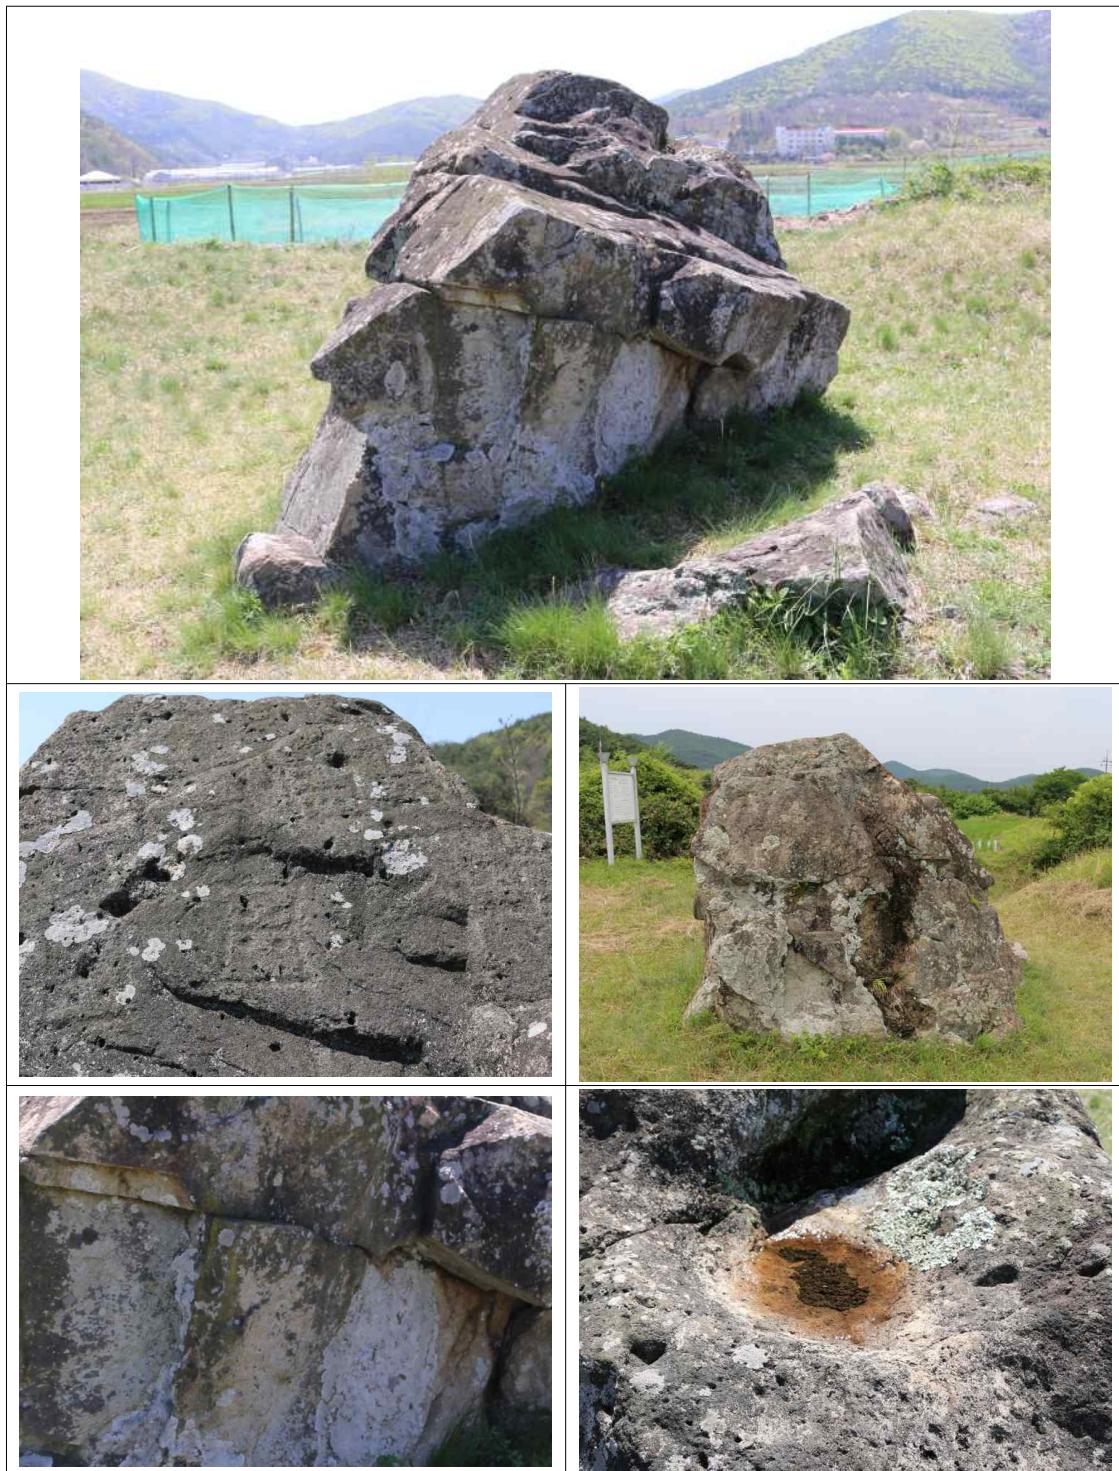
그림 18. 안심리 암각화의 화학적 손상 사진1.

이 암각화 암체의 화학적 풍화현상은 앞서 기술한 물리적 풍화와 연관하여 동공이 발달할 정도로 암석의 화학적 변질이 심한 상태이다. 또한 암체를 침해하는 생물의 생장활동으로 인해 발생한 갈색오염이 발생하였다.

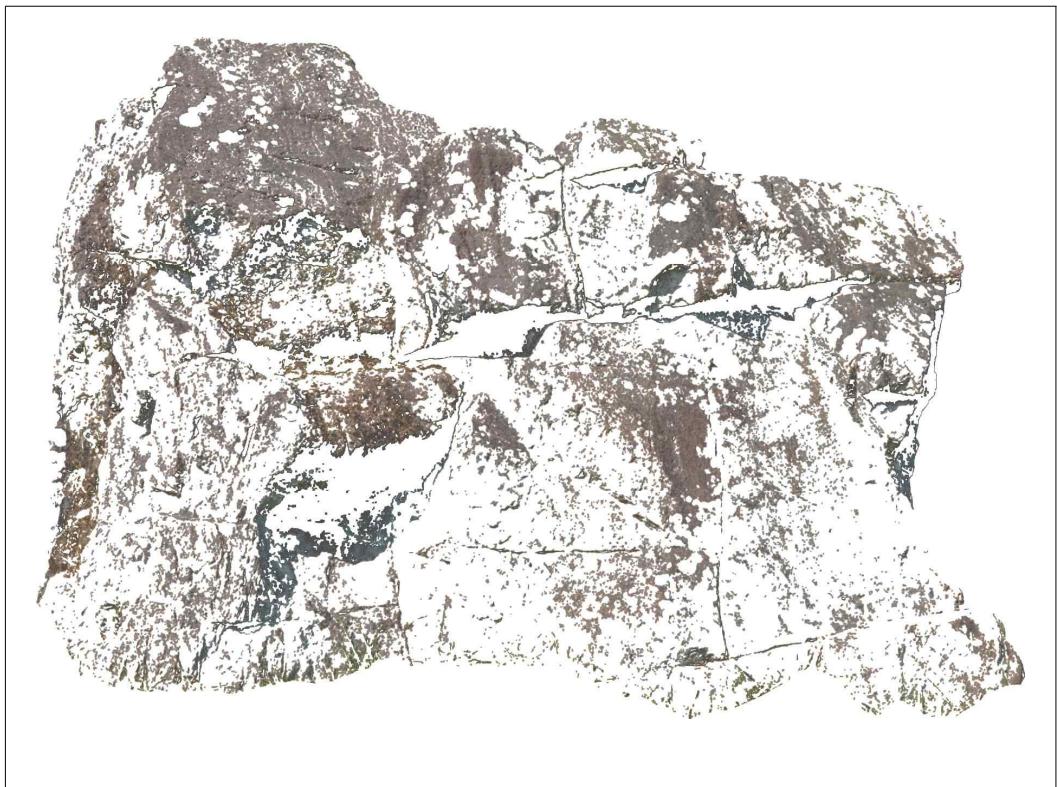
화학적 풍화는 암석 자체의 변색 외에도 오염물로 인한 암체의 변색을 포함하므로 응용프로그램을 이용하여 암체에서 흑화변색이 나타나는 부위를 캡쳐(capture)하여 제시하였다. 그림에서와 같이 암체는 전체적으로 어두운 회색을 나타내고 있다.

그림 19. 안심리 암각화의 화학적 손상지도(흑색 변색).

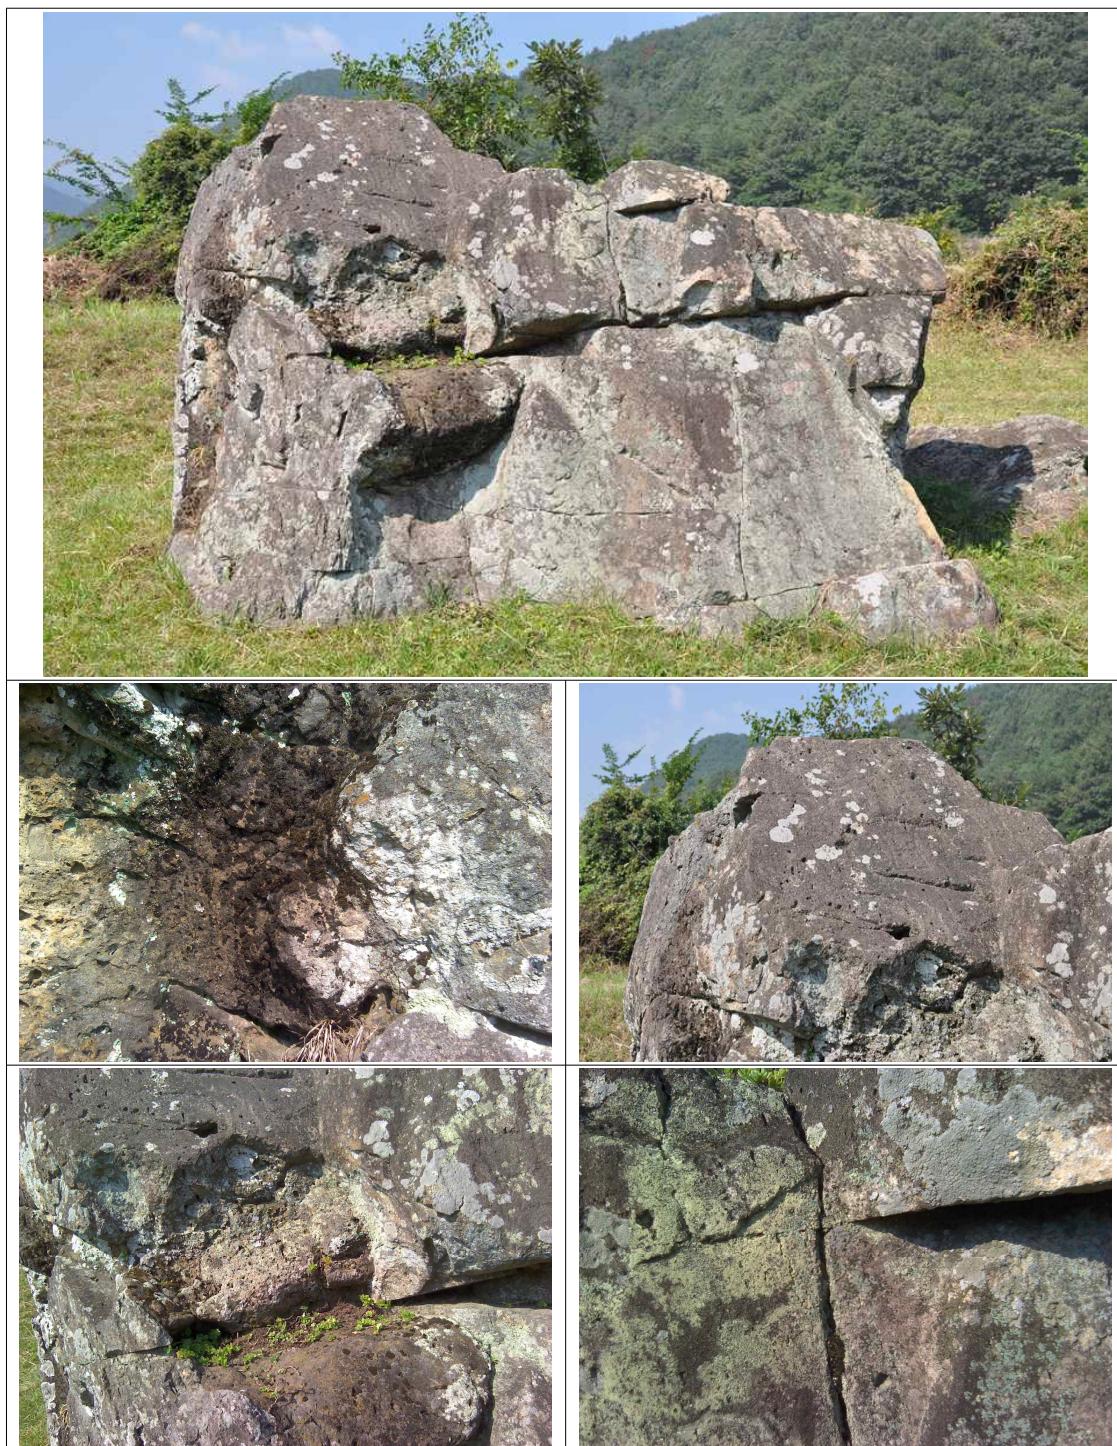
그림 20. 안심리 암각화의 생물적 손상 사진1.

이 암각화의 생물학적 침해현상은 암체에 전체적으로 발생한 상태이다. 발생한 생물은 주로 각상지의류와 엽상지의류 및 선태류를 관찰 할 수 있고 균열된 부위의 틈사이로 약간의 수근식물을 관찰 할 수 있다.

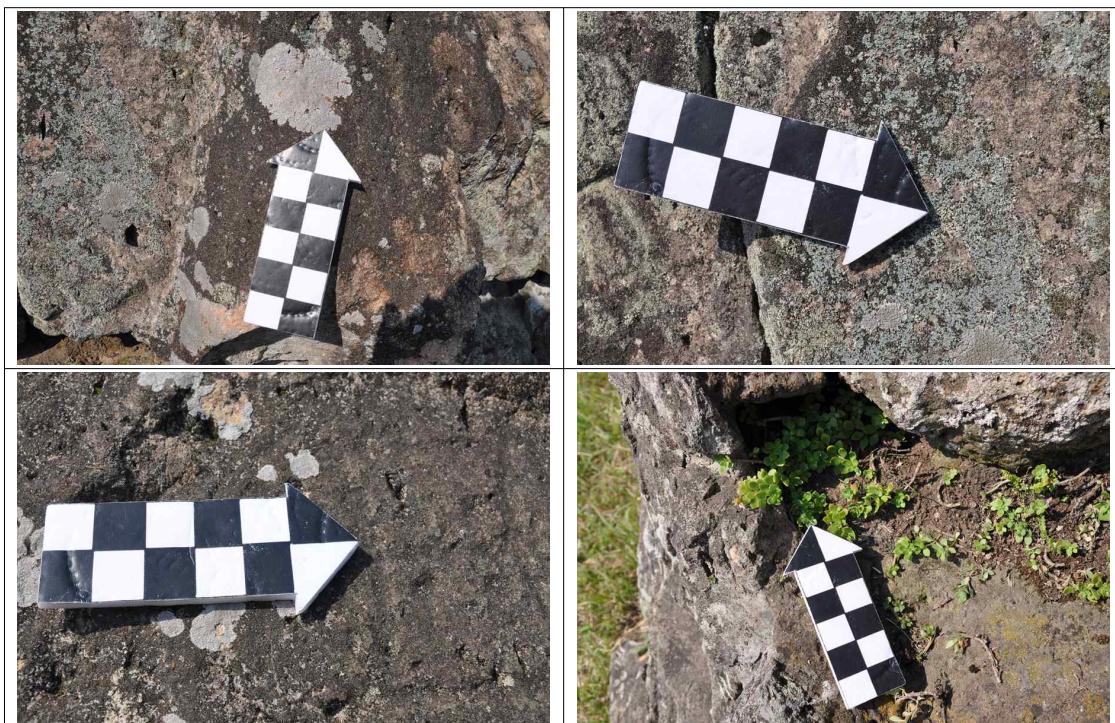
그림 21. 안심리 암각화의 생물학적 손상 사진2.

앞서 이 안심리 암각화의 화학적 손상은 앞서 기술한 바와 같이 자연풍화 현상에 의해 각각의 풍화요인이 복합적으로 작용하여 생물학적 침해현상이 제시한 사진에서와 같이 매우 심하게 진행한 상태이다. 토양남조류가 미소토양과 함께 암체의 표면에 고착된 후 고착상지의류가 생장하고 그 위로는 다양한 엽상지의류가 생장하였다. 또한 확장된 절리 사이로는 수근식물에 해당하는 다년생 초본류가 생장하고 있는 상황이다.

따라서 이 암각화의 보존처리는 침해생물을 제거하기 위한 건습식세척과 상부 암체의 수분을 낮추기 위한 발수강화처리가 시급히 이루어져야 할 필요성이 높다. 안심리 암각화의 균열부위로는 일년생 초본류가 생장하고 있으므로 이를 제거한 후에는 무기질 몰탈을 사용한 균열부 메움처리도 논의해야 한다.
