경주 석조문화재 모니터링 분석조사 결과 보고서

세부과제 : 석장동 암각화 및 안심리 암각화

2015. 10.

(주)세영씨&티

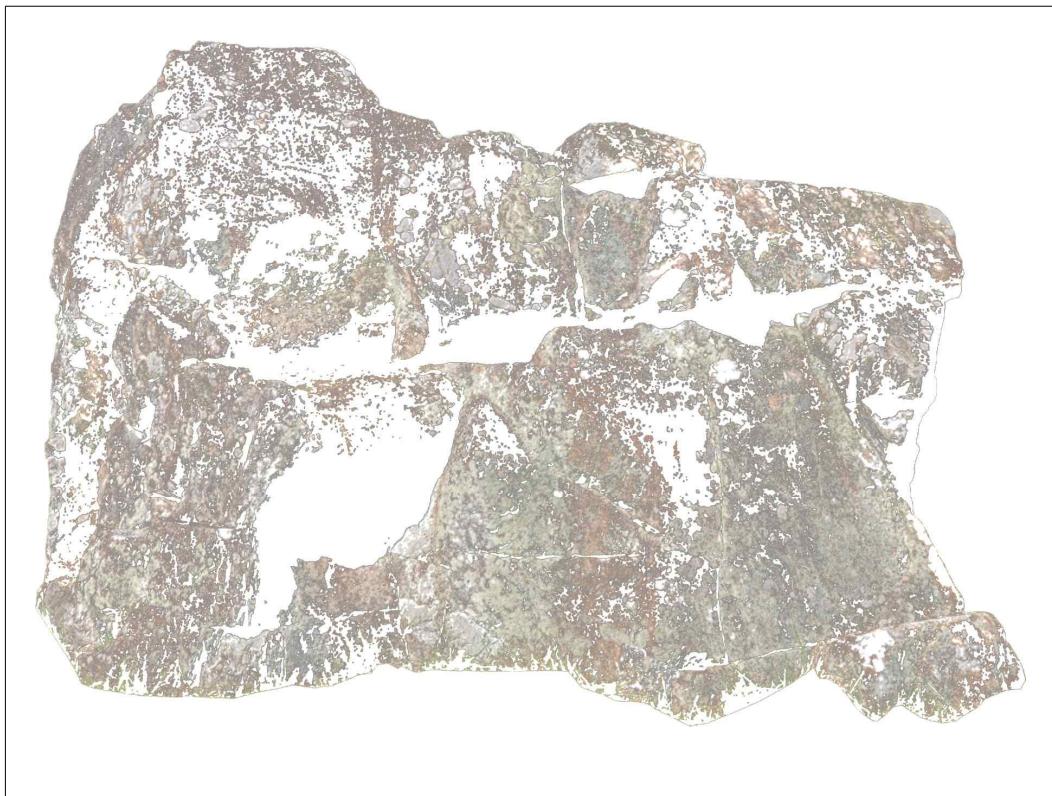
생물학적 손상지도도 응용프램을 활용하여 생물활동으로 인한 오염부분을 캡쳐하여 제시하였다. 암체에서 생물로 인해 변색되거나 생물이 생장하는 부위는 암체에서 전체적으로 발생한 상황임을 알 수 있다.

그림 22. 안심리 암각화의 생물학적 손상지도(지의류).

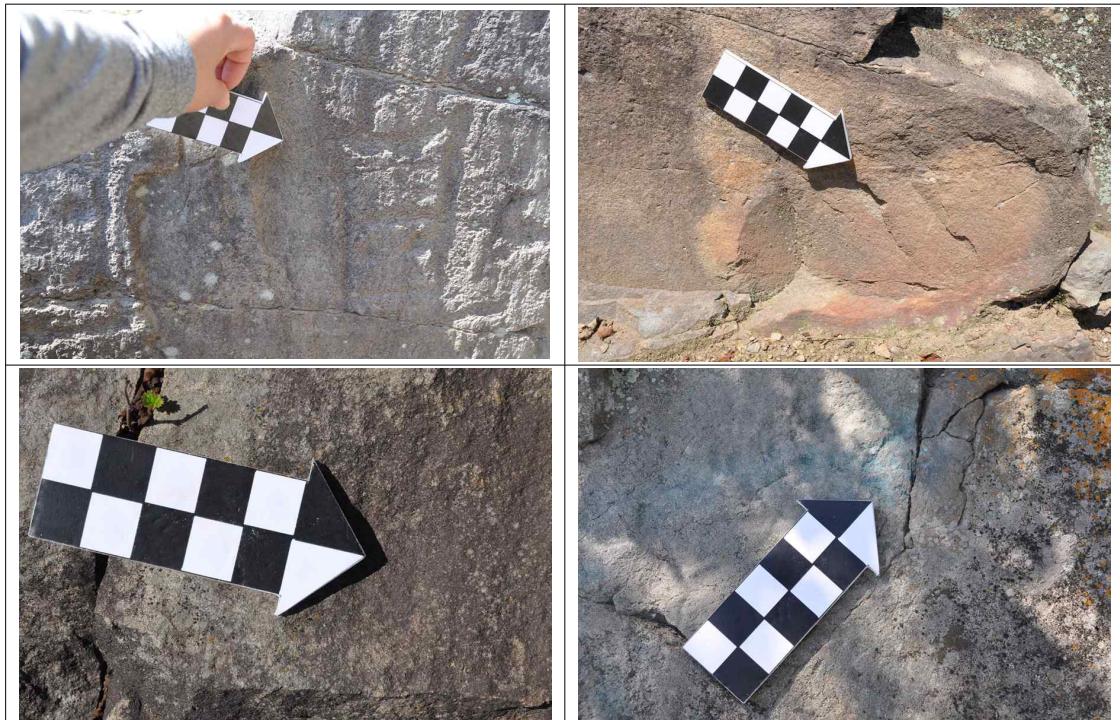
그림 29. 석장동 암각화 표면오염물 현황사진.

석장동 암각화에서 확인할 수 있는 오염물은 제시한 사진에서와 같이 흑화와 암체의 하단부에 발생한 황갈색 변색이며, 일부에서 인위적으로 발생한 페인트를 제거하고 남은 오염현상을 관찰할 수 있다. 생물로 인한 흑화와 황갈색 변색은 수분으로 인해 체적 변화가 발생하는 효과가 있으며, 이 암체는 풍화도가 높아 입상분해가 발생한 경우에는 암체의 표면 풍화를 가속화 할 수 있다.

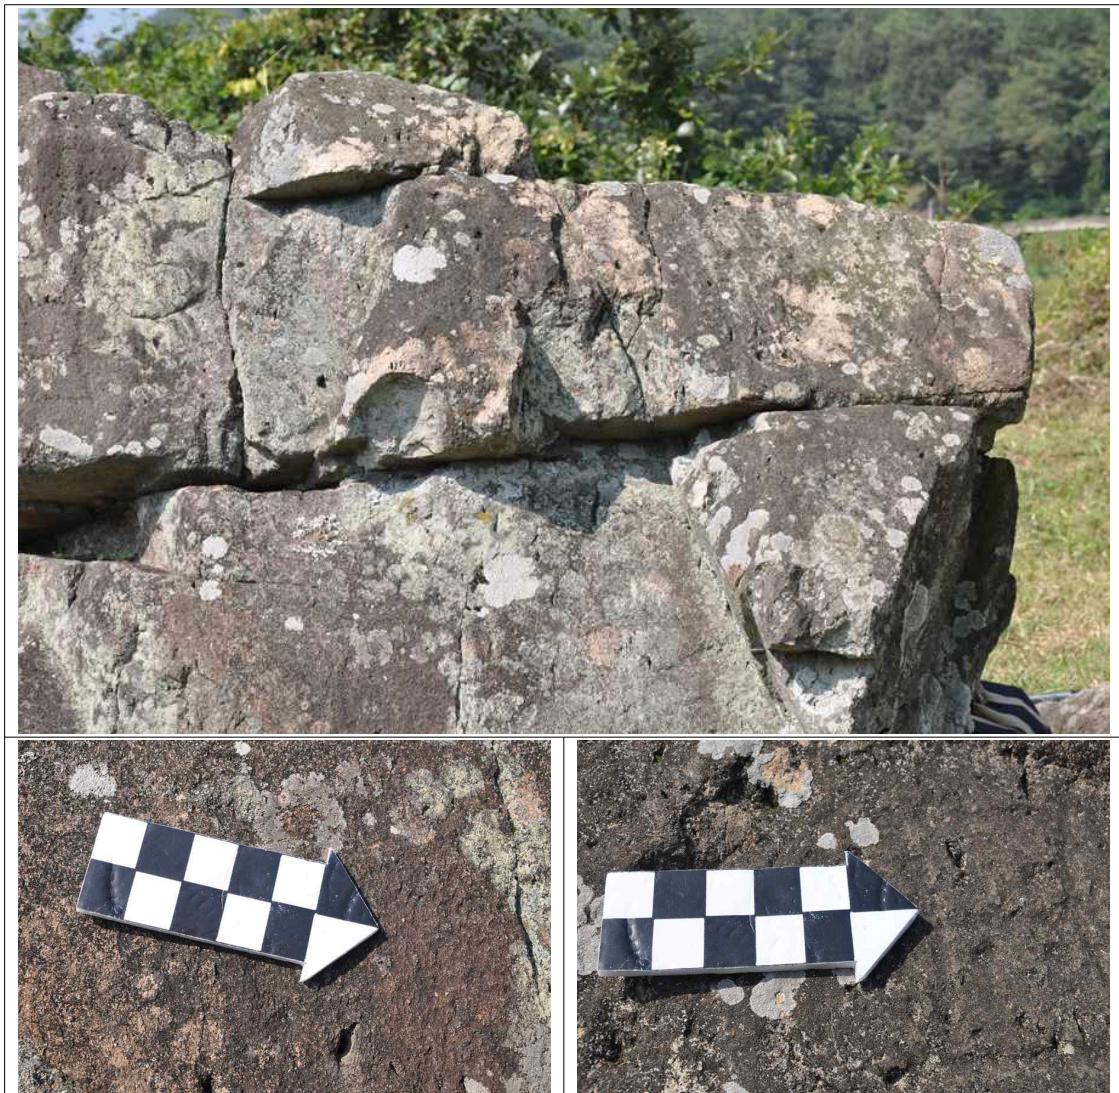
그림 30. 안심리 암각화 표면오염물 사진.

안심리 암각화에서 확인할 수 있는 오염물은 석장동 암각화와 같이 흑화와 암체의 풍화로 인한 황갈색 변색이다. 이 암체의 풍화도는 매우 높은 상태로서 석장동 암각화 암체의 풍화도 보다 심하다. 이 안심리 암각화에서 나타나는 표면오염물은 대부분 생물로 인한 흑화현상으로 제시한 사진에서와 같이 흑화현상은 암체의 표면에 피각과 같이 형성하였다.

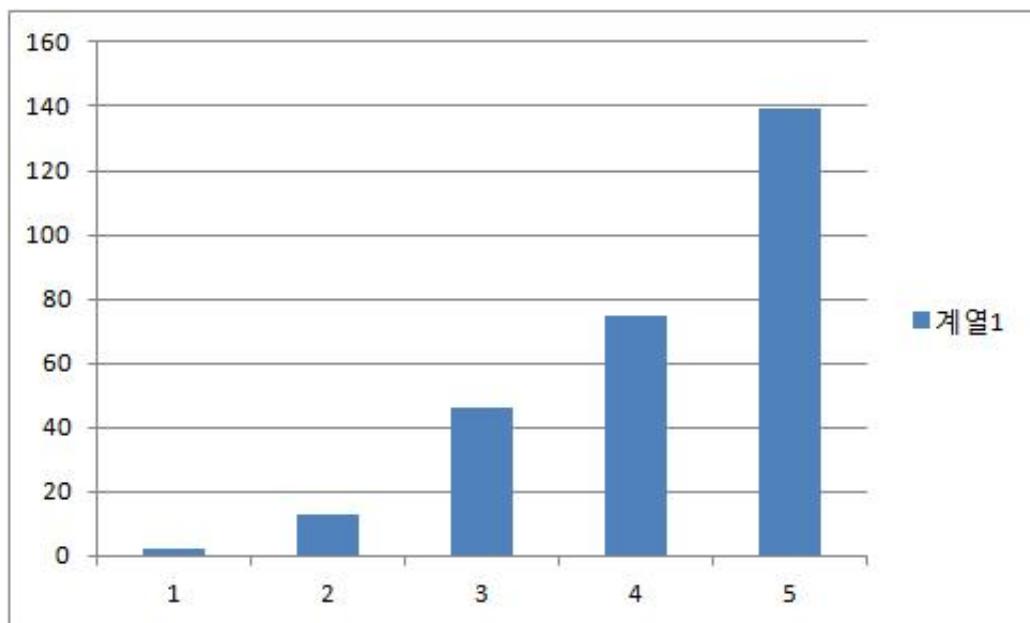
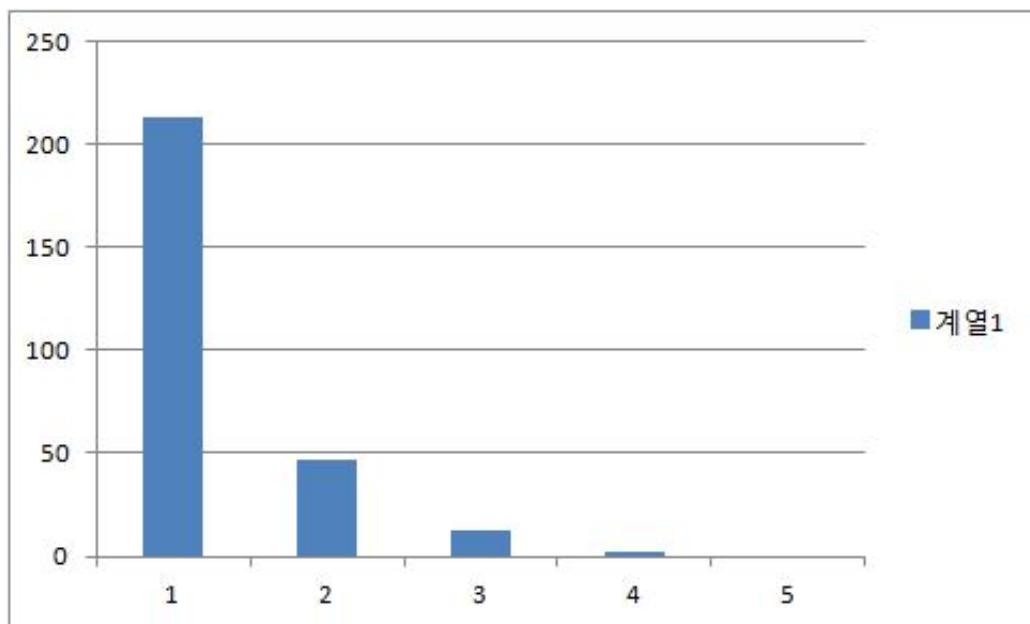
석장장도 암각화의 초음파속도를 이용한 풍화도 분석결과 3, 4, 5등급을 나타내었고 5등급이 많이 나타난다. 초음파속도를 이용한 풍화지수의 빈도 분석결과 풍화지수가 높은 상태인 1에 빈도가 높게 나타났다. 이는 석장동 암각화가 매우 심하게 풍화된 것을 의미한다.

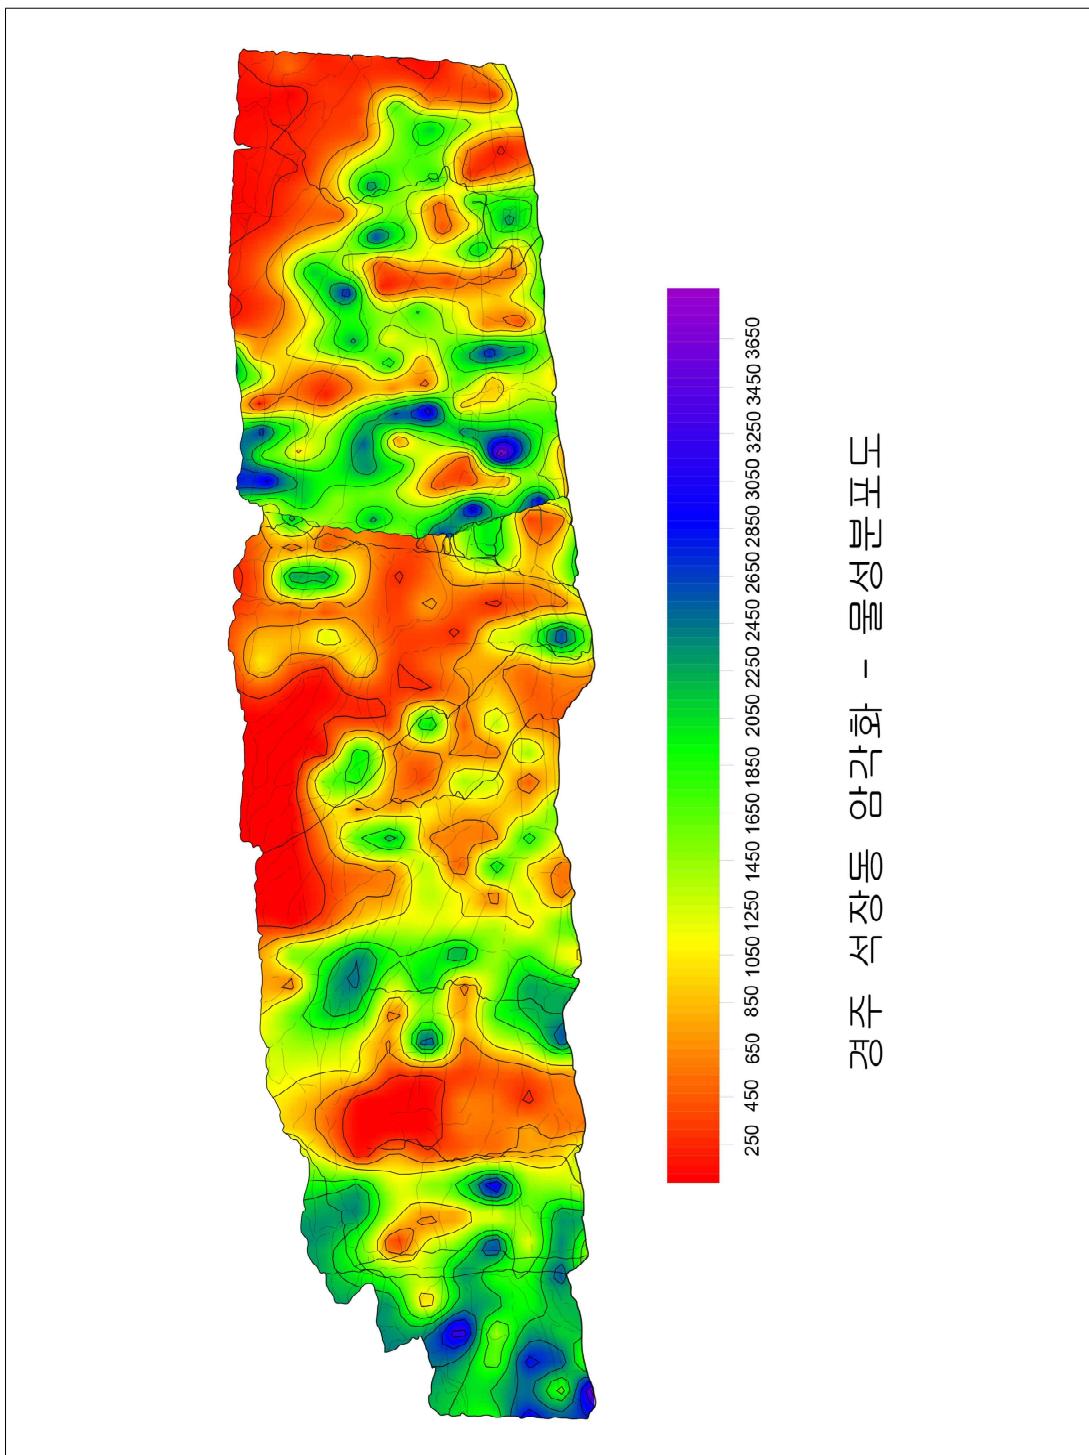
그림 33. 석장동 암각화 물성분포도.

다음에 제시한 석장동 암각화의 물성분포를 관찰하면 암체의 상부는 낮은 물성을 나타내고 있으며 전체 암체의 좌측에서 수직한 암체에는 암각화가 새겨져 있는 부분으로 낮은 물성을 나타내고 있다.

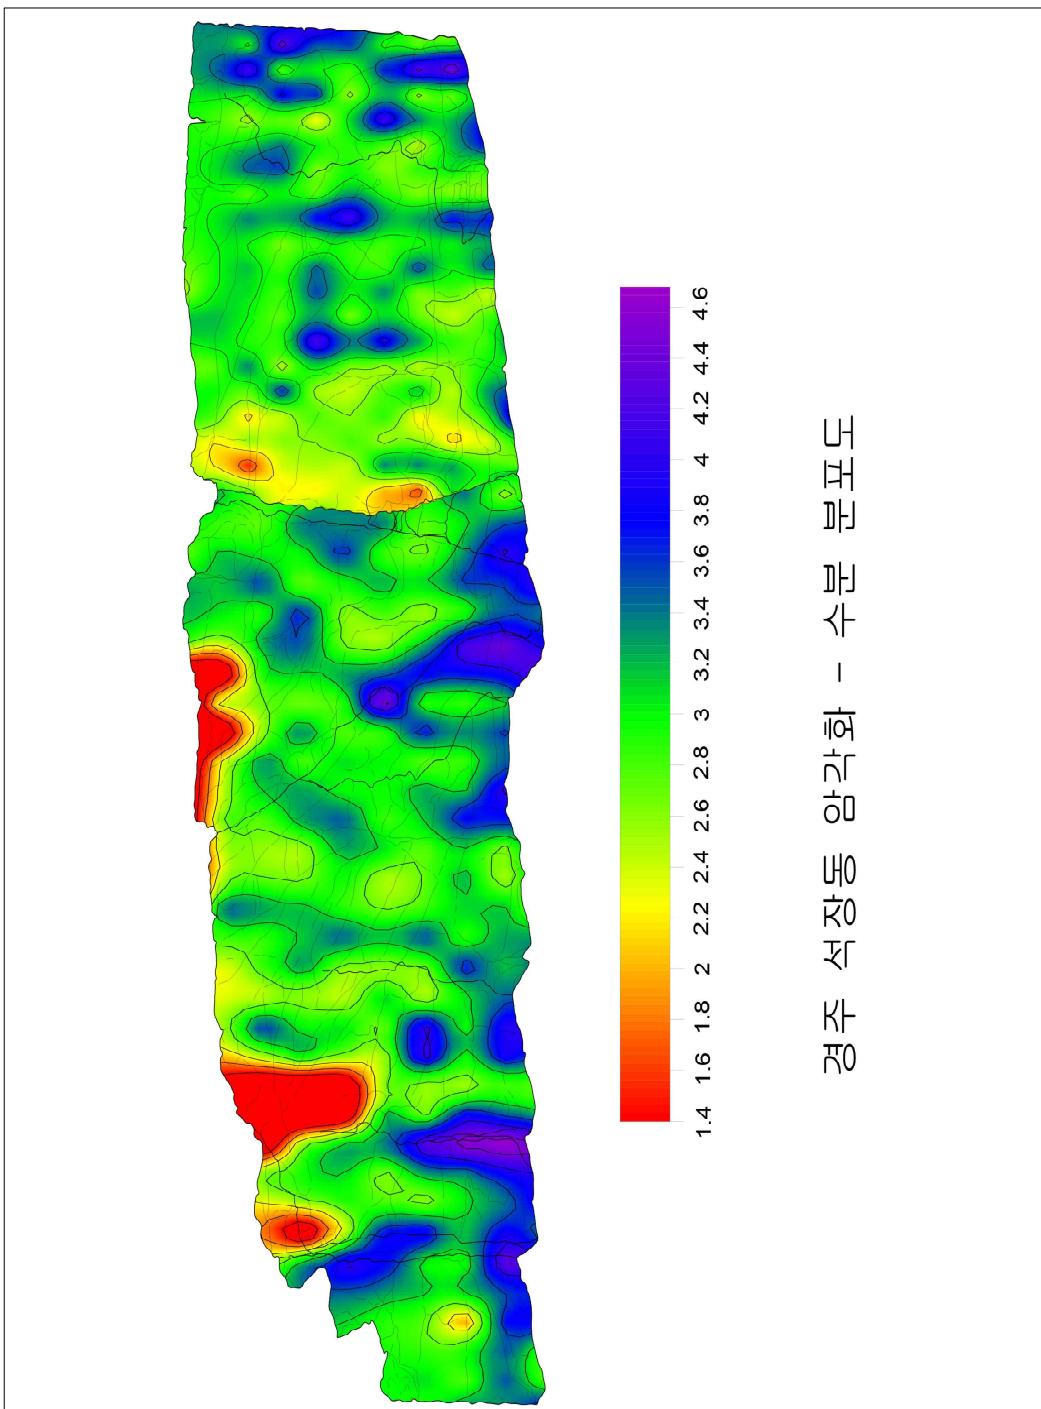
그림 34. 경주 석장동 암각화의 수분분포도.

석장동 암각화의 표면수분분포도를 살펴보면 물성이 낮은 부분이었던 암체의 상부는 낮은 수분량을 나타내고 하부로는 다소 높은 수분분포도를 나타내고 있다. 이는 암체의 상부가 풍화로 인해 다공질이 되면서 수분의 이동이 원활한 상태를 반영한 결과로 해석된다.

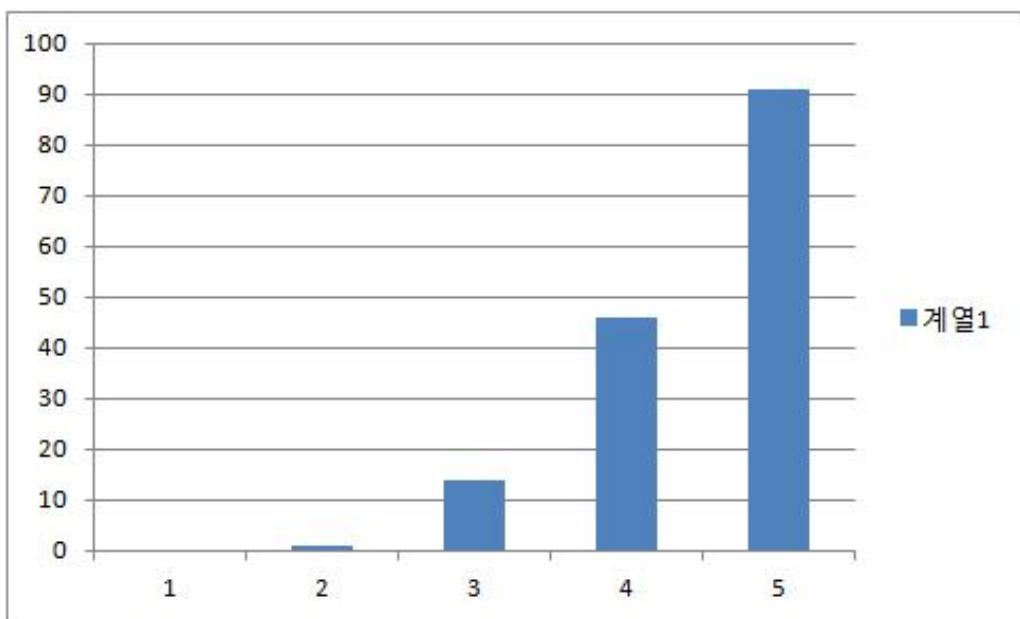
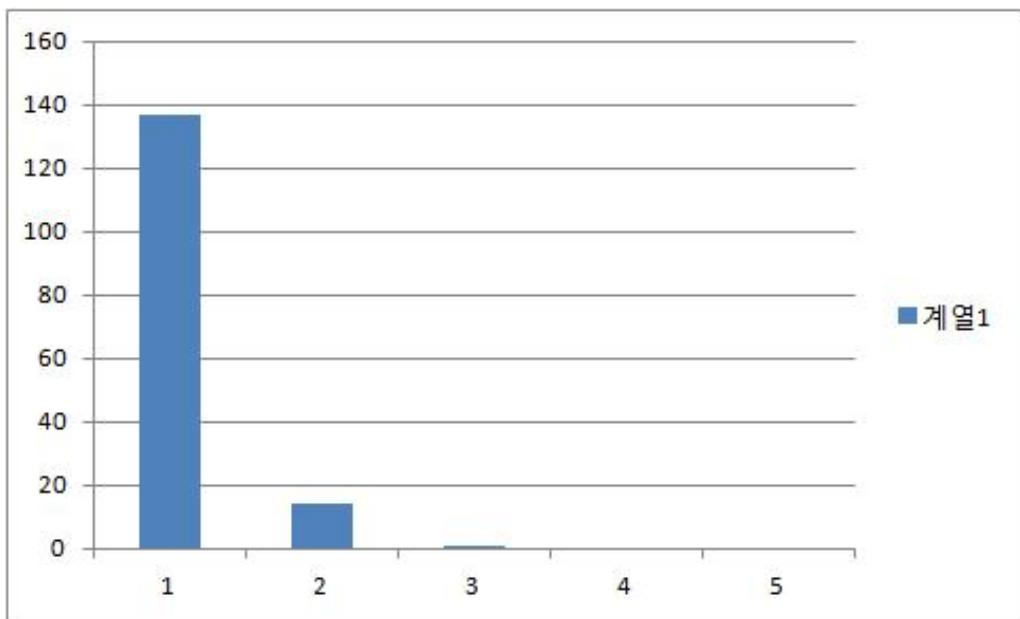
안심리 암각화의 초음파속도를 이용한 풍화도 분석결과 4, 5 등급에 해당하는 부분이 많이 나타났으며, 특히 5등급이 높게 나타났다. 안심리 암각화의 초음파속도를 이용한 풍화지수의 빈도분석 결과 풍화지수의 빈도는 풍화도가 높은 1의 빈도가 높게 나타났다. 이는 안심리 암각화가 새겨진 암체의 풍화가 심하게 진행된 상태를 반영한 결과이다.

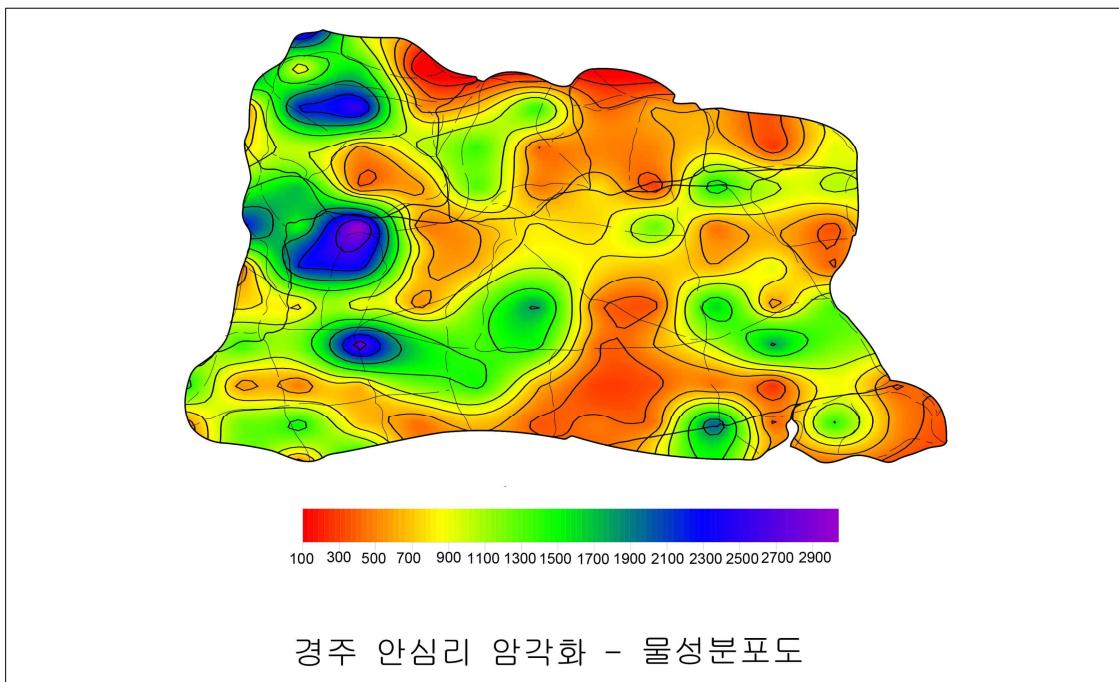
그림 37. 안심리 암각화의 물성분포도.

안심리 암각화에 대한 물성분포도는 아래와 같이 제시하였으며, 물성분포도를 살펴보면 암체의 상부와 하부에서 낮은 물성을 나타내었다. 좌측은 상대적으로 높은 상태를 나타내고 있으나 최고 초음파속도는 2900을 넘지 못하고 있다. 같은 암체에서 다른 물성을 나타낸 점은 차등풍화의 현상이며 암각화가 새겨진 면을 정면하여 우측은 주변지형으로 바람의 영향을 많이 받는 부위이다.

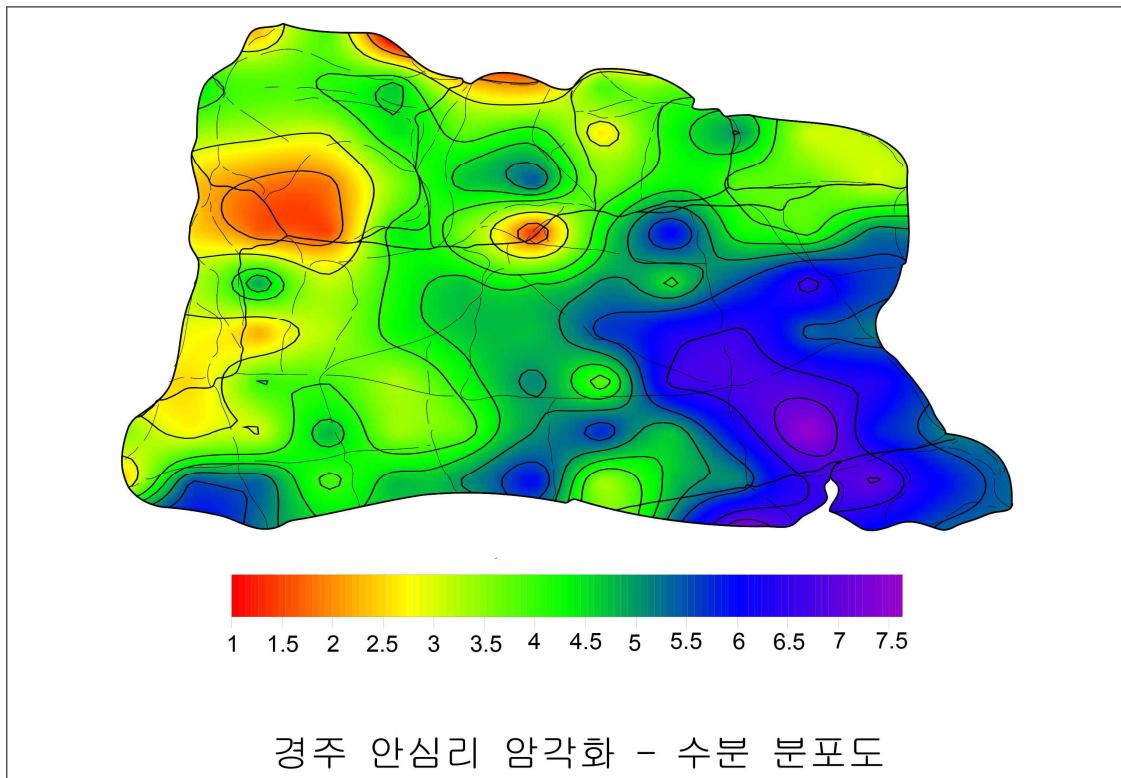
그림 38. 안심리 암각화의 수분분포도.

제시한 표면수분 분포도를 살펴보면 암각화가 새겨진 암체를 정면하여 우측의 수분 분포도가 높고 좌측은 낮게 나타난다. 좌측은 일조량이 많은 부분이고 우측은 지형이 약간 기운 곳이며 일조량이 낮은 부분이다. 특히 우측에서 수분이 높게 나타나고 물 성분포도에서도 낮은 물성을 나타내었다. 이는 단일한 암체이면서도 풍화가 차등적으로 발생하였고 특히 우측 하부가 매우 취약한 상태를 반영한 결과이다.

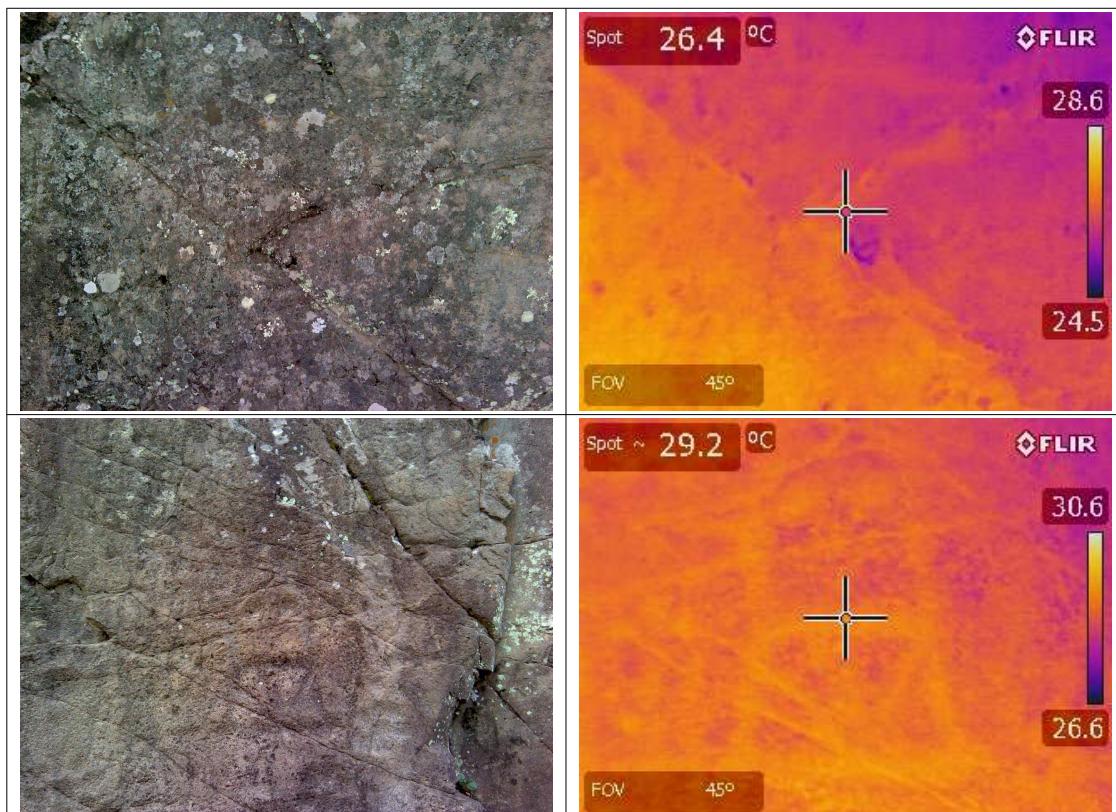
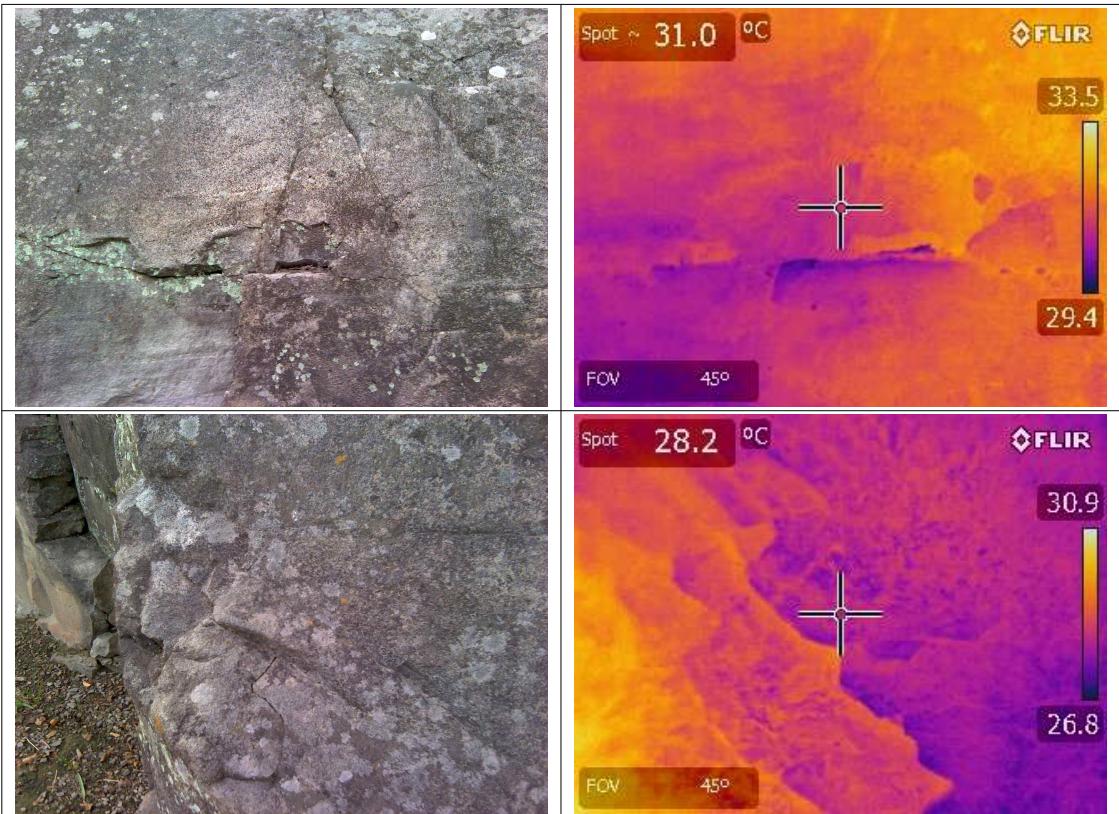
열적외선 화상 분석조사는 균열 또는 열화부위에 발달한 미세균열에 형성한 기층의 온도변화를 이용해 분석하는 방식이다. 제시한 열적외선 화상 사진에서 석장동 암각화가 새겨진 암체의 상부에 발생한 균열은 이미 내측으로도 확장된 상태로서 기층이 발생한 것으로 판단된다.

석장동 암각화가 새겨진 암체에서 암각화를 확인할 수 있는 부위의 균열과 입상분해 현상을 관찰할 수 있다. 이 부위에 대한 열적외선 화상관찰 결과 균열 부위는 낮은 온도를 나타내고 일조량이 많은 부위는 높은 온도를 나타내고 있는데, 이는 균열 부위는 외기 온도를 반영하고 암체 표면은 일조량을 반영한 결과로 균열이 확장된 상태가 나타난 것이다.

균열이 발생한 보관의 우측을 중심으로 제시한 열적외선 화상 사진을 관찰하면 균열 부위를 중심으로 온도 차이로 인해 균열선을 쉽게 관찰 할 수 있으며, 이는 균열 부위 주변이 열화 되어 미세균열이 발달한 상태를 시사한다.

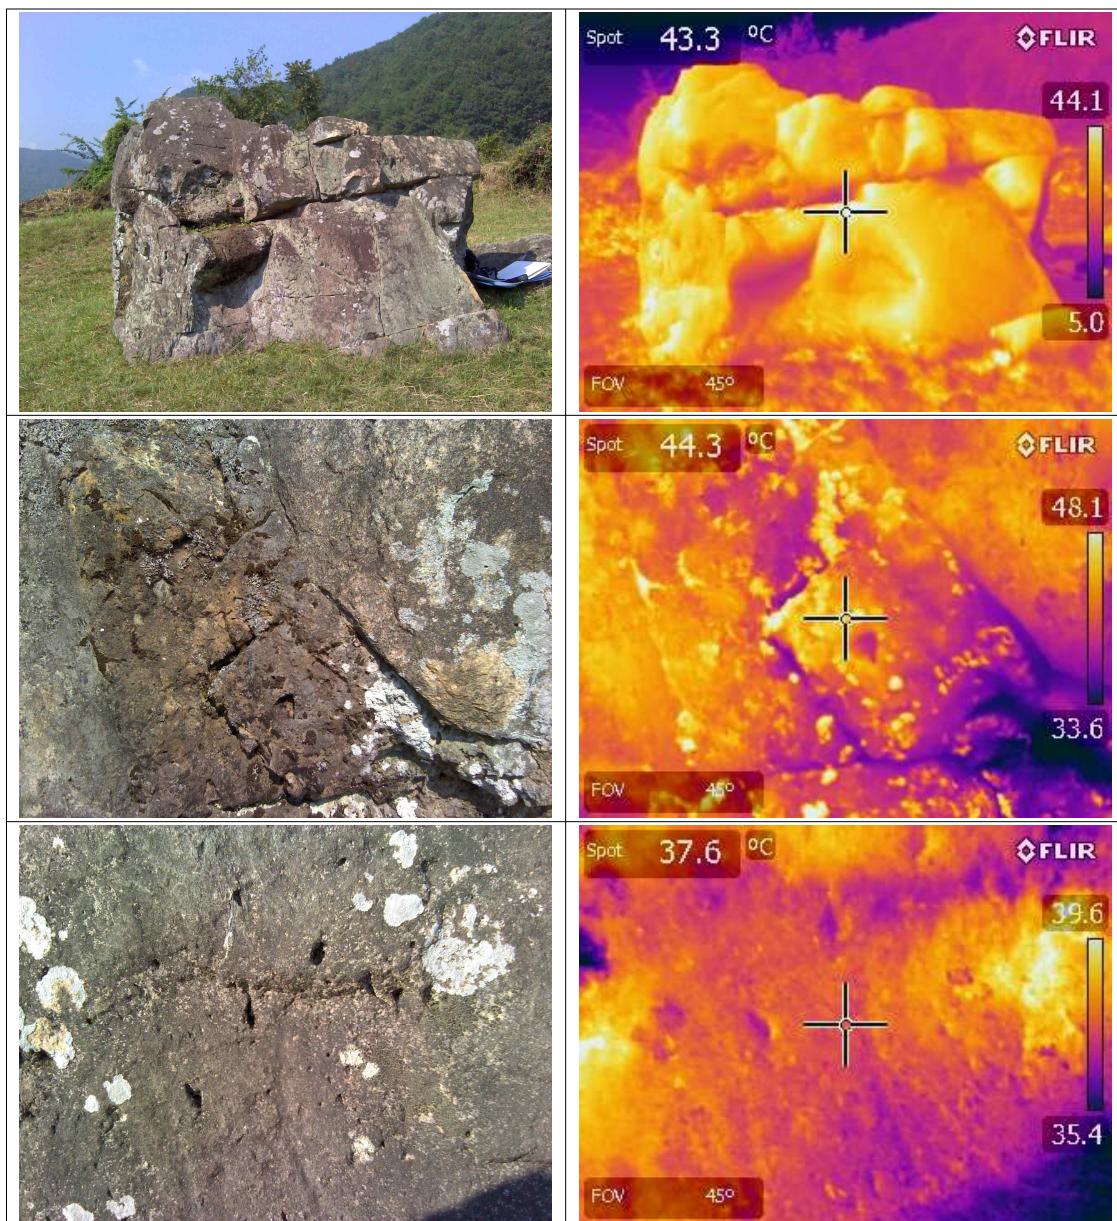
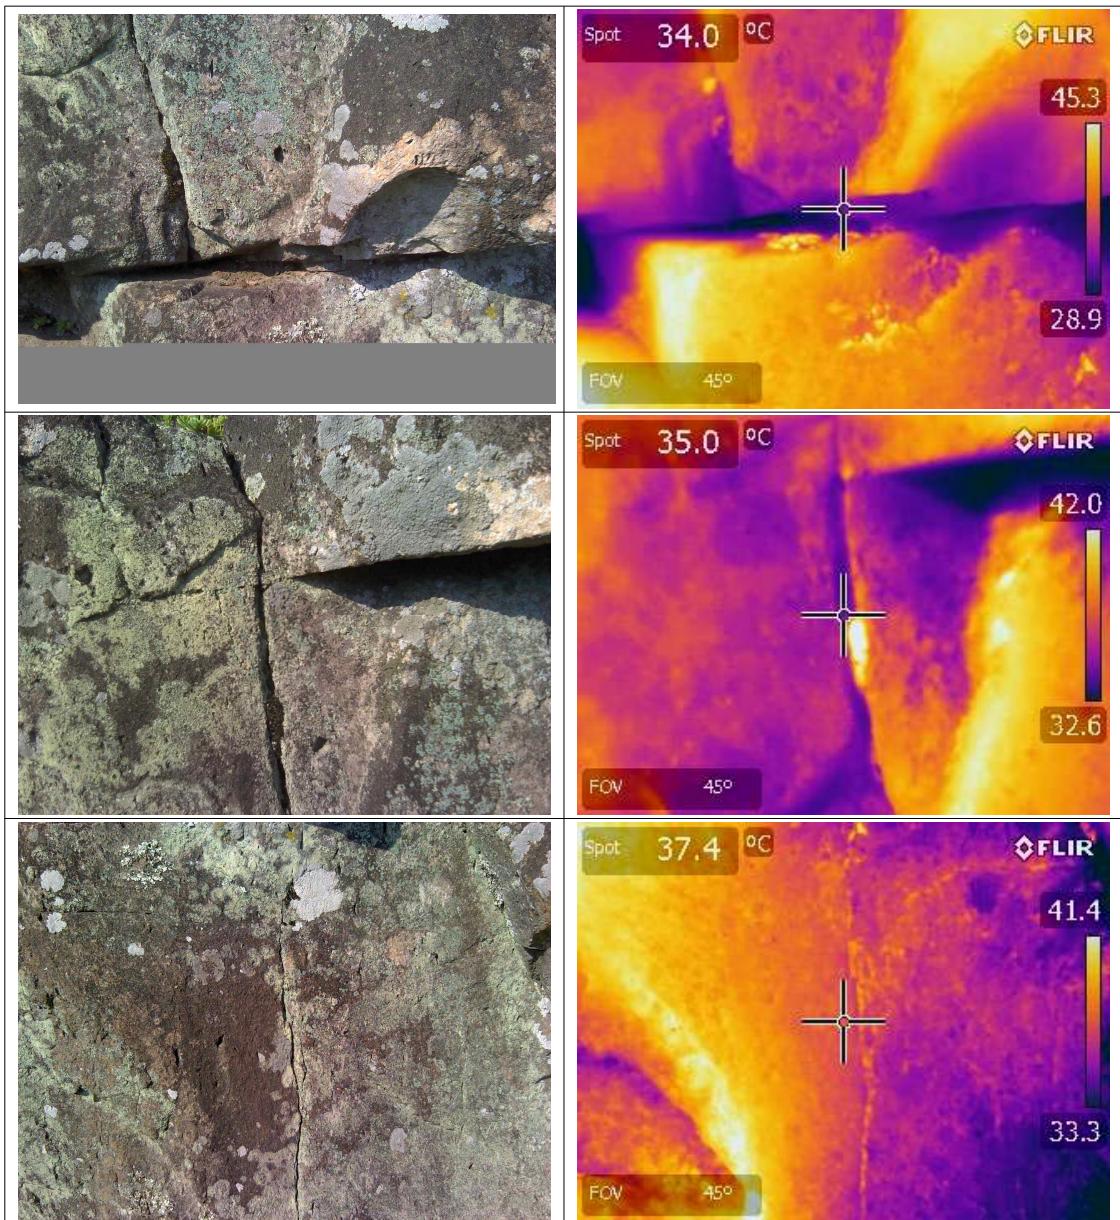
안심리 암각화는 수직수평 절리가 발달한 암체로서 육안으로도 균열부위가 확장된 상태를 관찰할 수 있으며, 균열과 입상분해가 발달한 부위를 대상으로 열적외선 화상을 관찰한 결과 균열부위는 외기온도를 반영하고 암체의 표면은 일조량에 의해 높은 온도를 나타내었다. 이는 앞서 기술한 석장도 암각화와 같이 암각화가 새겨진 암체의 풍화도가 높은 상태를 방증하는 결과이다.
