경주 석조문화재 모니터링 분석조사 결과 보고서

세부과제 : 석장동 암각화 및 안심리 암각화

2015. 10.

(주)세영씨&티

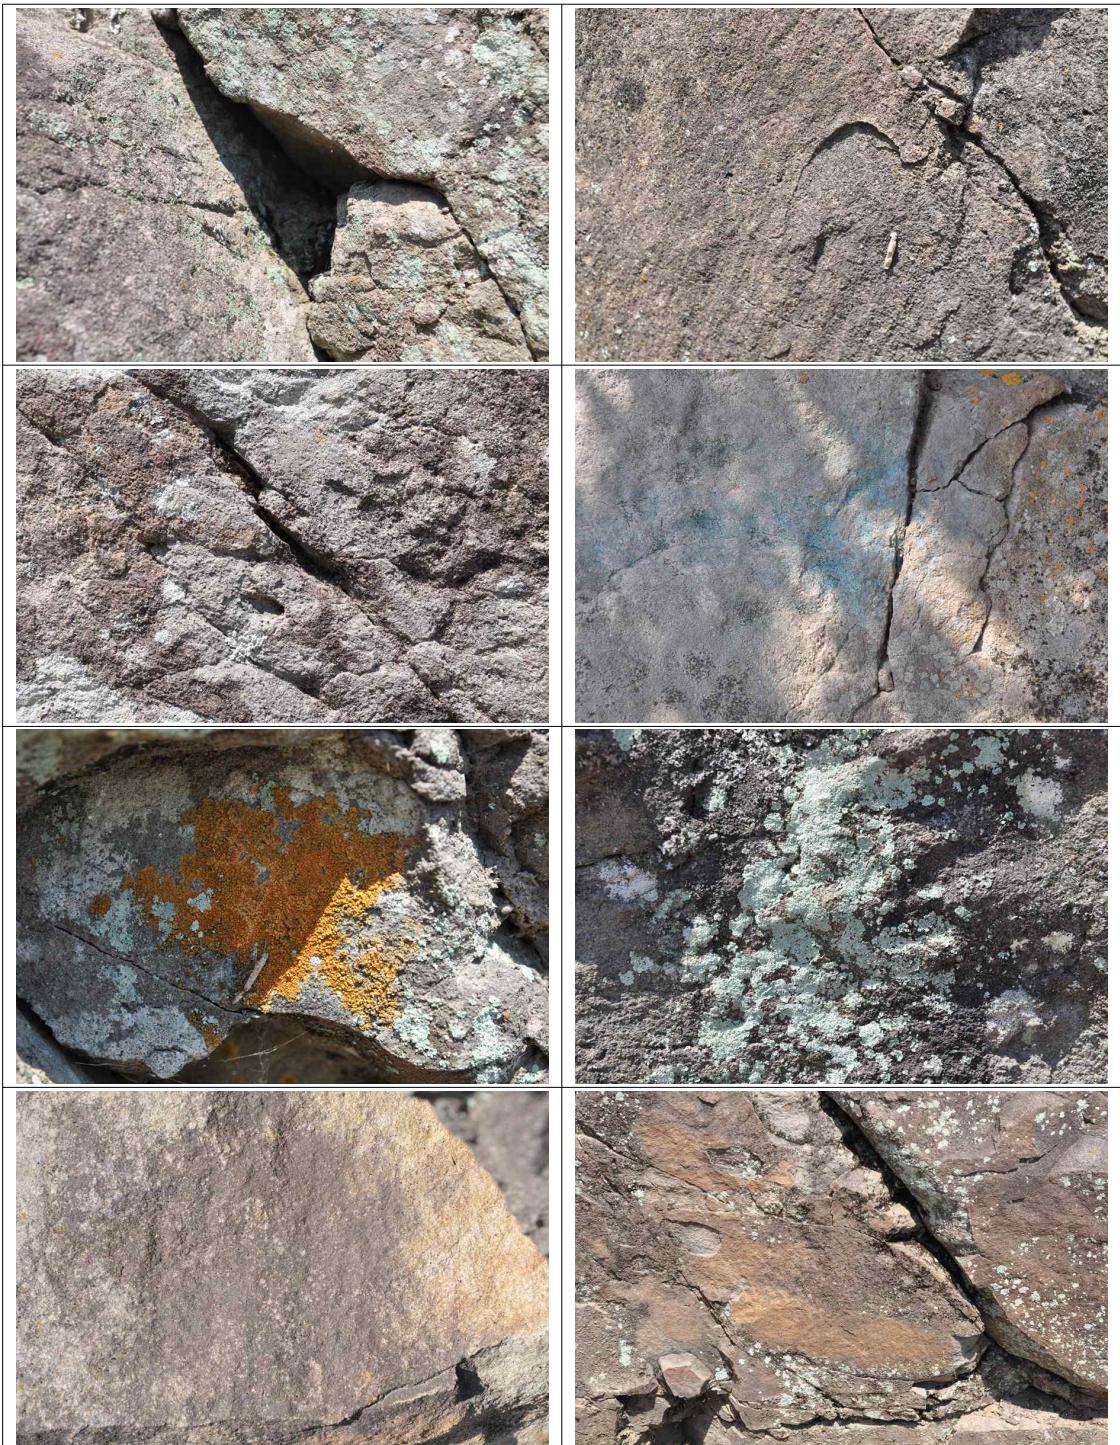
그림 4. 현황 사진2.

석장동 암각화 암체는 절리가 상태로서 절리의 joint는 확장된 상태이다. 표면에는 박리박락과 암각화가 새겨진 암체의 상부에서는 입상분해를 관찰할 수 있다. 표면에는 다양한 고착상 지의류와 엽상지의류를 관찰할 수 있다.

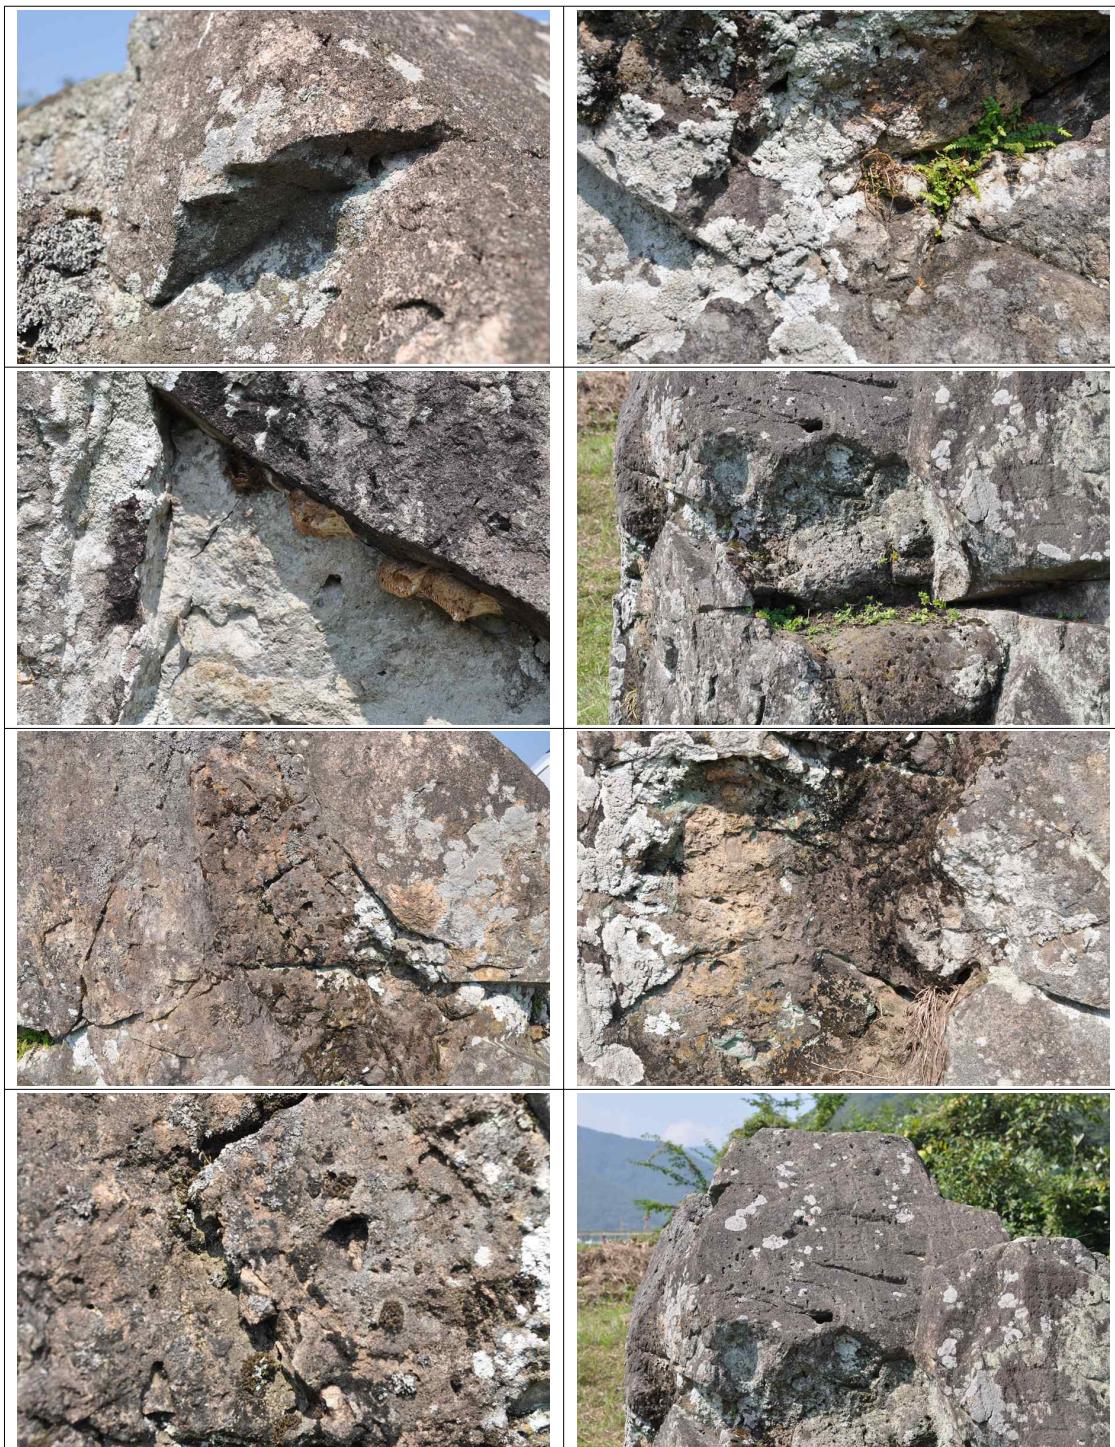
그림 14. 현황 사진2.

안심리 암각화는 풍화로 인해 암체의 표면에서는 조암광물이 빠져나간 동공이 확인되고 절리가 발달 확장된 상태이다. 수평절리가 발달된 부분에서는 다년생 수근식물이 생장하고 있다.

따라서 이 암각화의 보존처리는 침해생물을 제거하기 위한 건습식세척과 상부 암체의 수분을 낮추기 위한 발수강화처리가 시급히 이루어져야 할 필요성이 높다. 안심리 암각화의 균열부위로는 일년생 초본류가 생장하고 있으므로 이를 제거한 후에는 무기질 몰탈을 사용한 균열부 메움처리도 논의해야 한다.

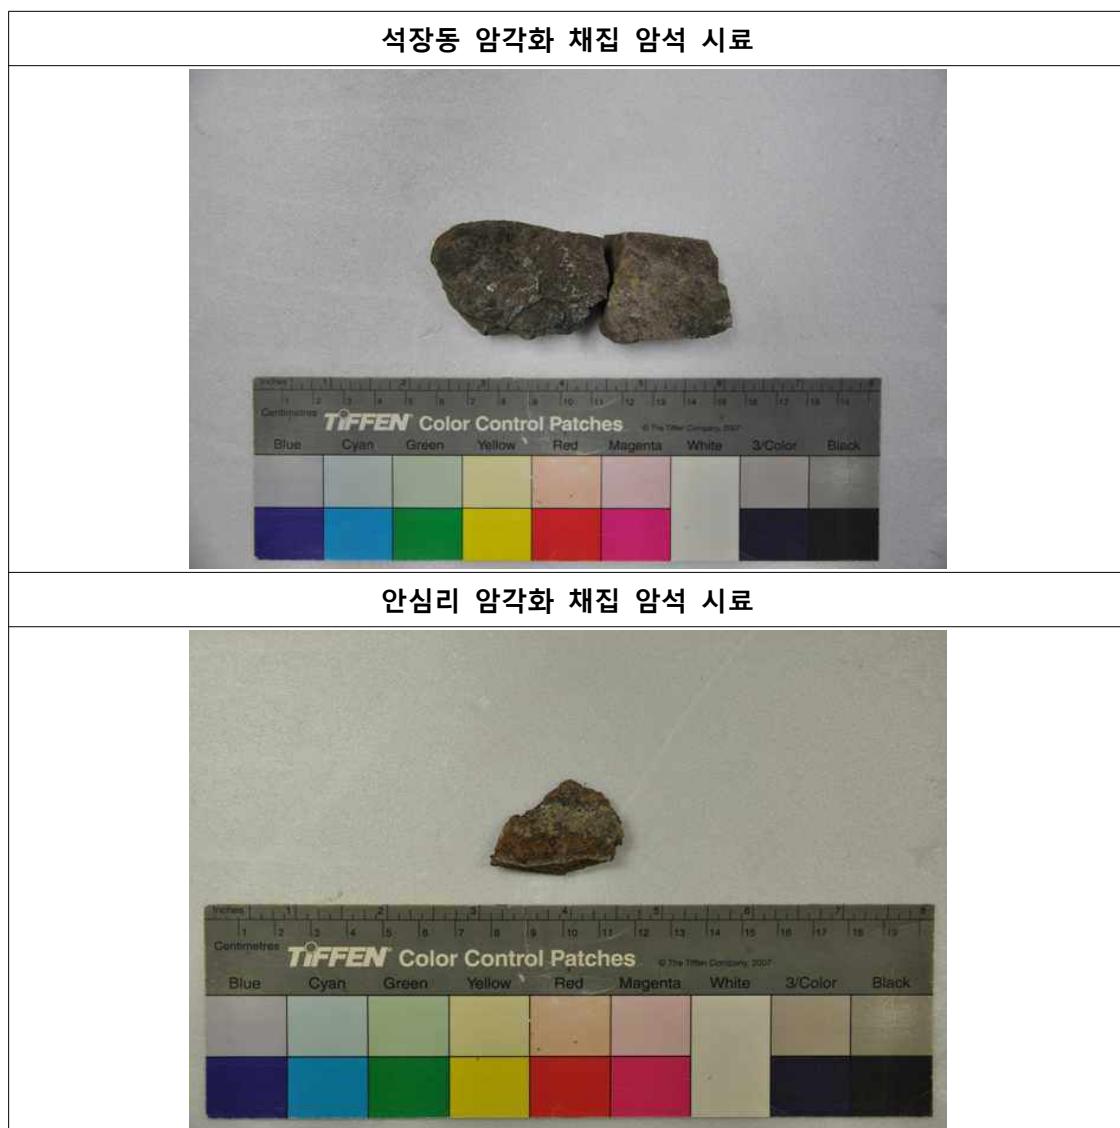
그림 23. 암각화 채집 암석 시료.

채집된 시료는 암각화가 새겨진 암체의 주변에서 채집한 암석으로 육안관찰 세립질 퇴적암이며, 풍화로 인해 부분적으로 황갈색을 띠고 암회색을 나타낸다.

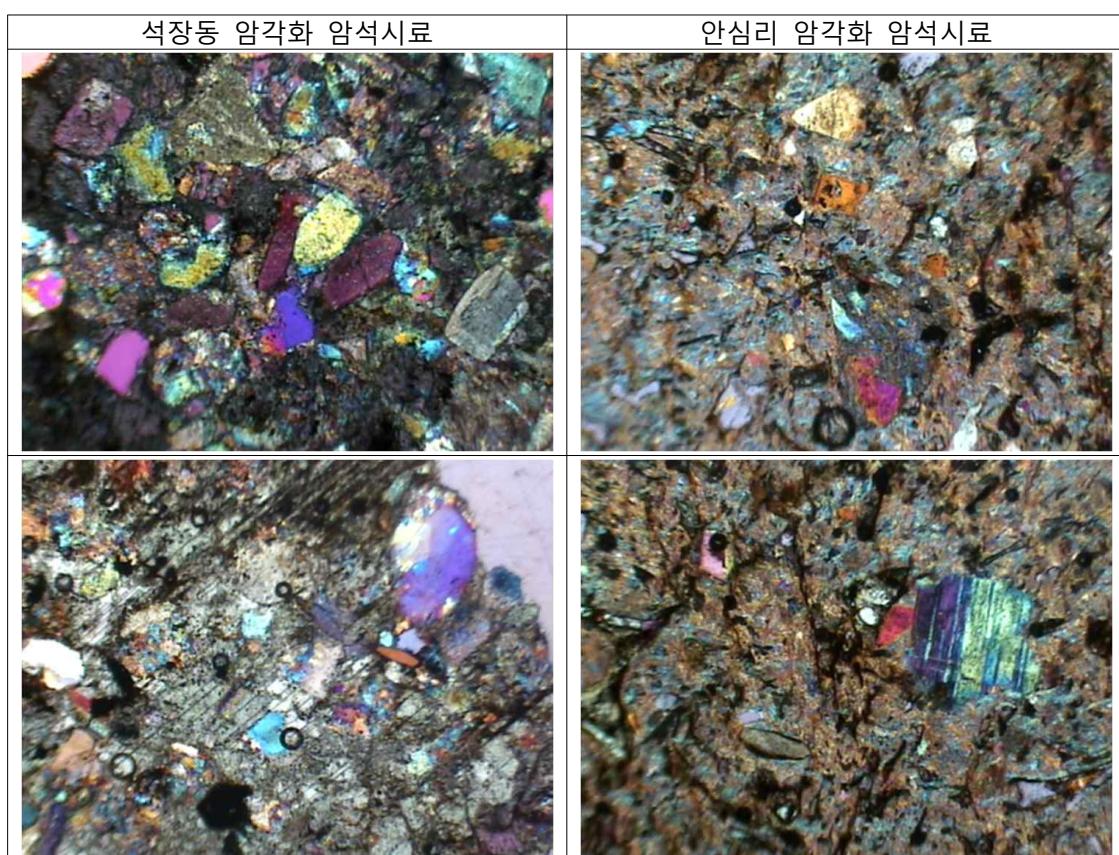
그림 24. 석장동 암각화 시료의 편광현미경 분석 결과.

채집된 암석시료를 사용해 박편을 제작한 후 편광현미경 관찰 결과 조암광물로는 석영, 사장석, 정장석, 흑운모, 불투명 광물 등을 관찰할 수 있다. 대부분의 광물들은 화성암이 가지는 조암광물이나 화성암의 결정화 작용의 결과와 달리 석기가 발달한 암석이다. 분석된 2개의 암석시료는 퇴적암인 사암으로서 생성과정에 입자상의 차이가 있을 뿐 거의 동일한 조성을 갖는 사암으로 석장동 암각화는 사질사암이고 안심리 암각화는 세립질 사암에 해당한다. 한편 암석의 조암광물 벽계에서 불투명 부분이 발달하였는데 이는 조암광물 벽계에 암석의 풍화생성물이 존치한 현상으로 석장동 암각화 암석시료 보다 안심리 암각화 암석시료에서 더욱 많이 나타난다.

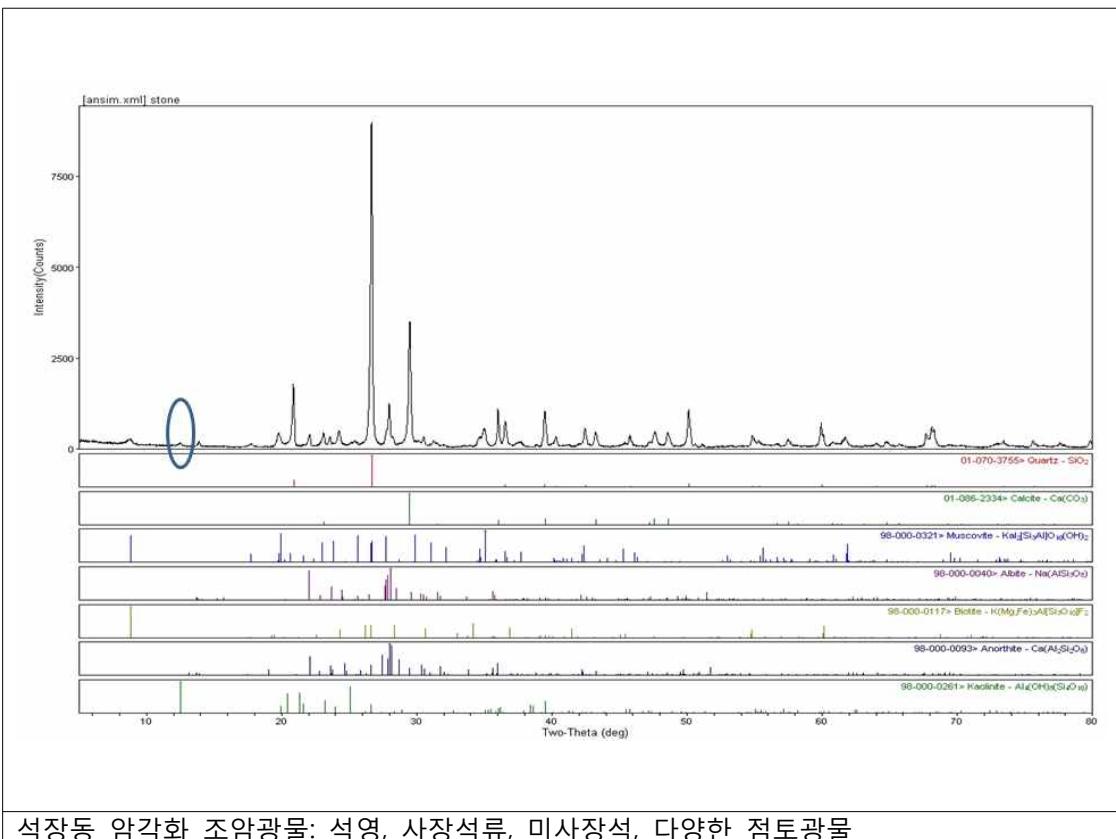
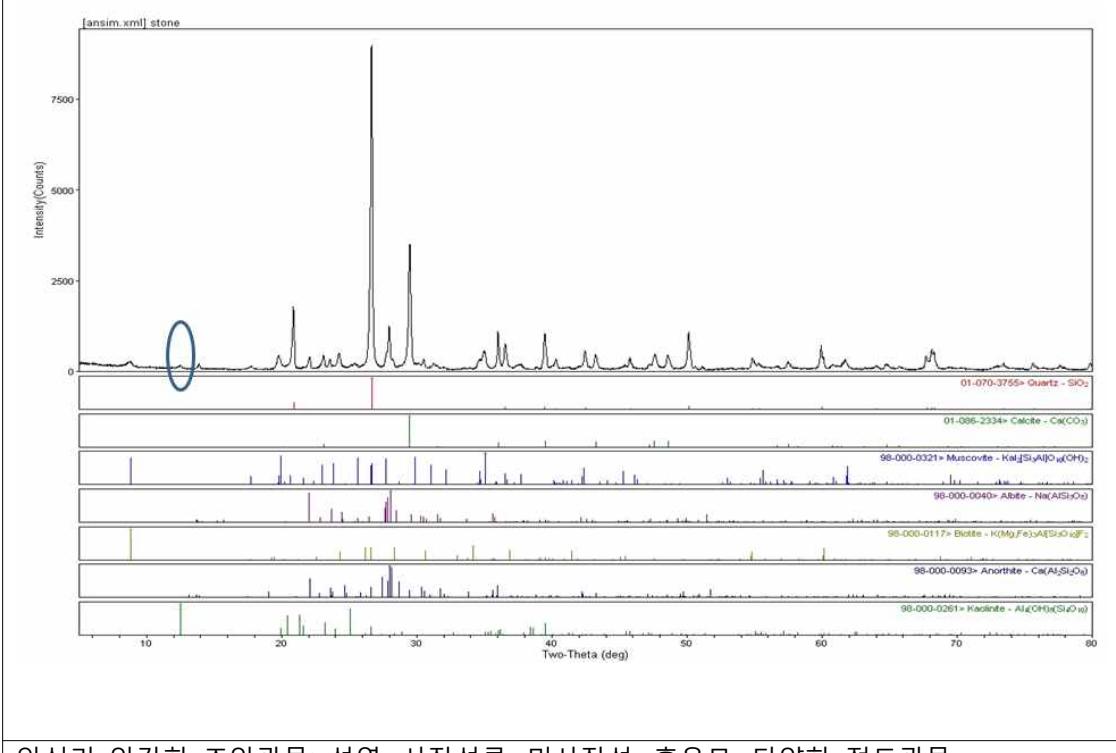
그림 25. XRD 분석 결과.

석장동 암각화 조암광물: 석영, 사장석류, 미사장석, 다양한 점토광물

안심리 암각화 조암광물: 석영, 사장석류, 미사장석, 흑운모, 다양한 점토광물

제시한 XRD분석 결과 동정된 조암광물은 석영, 사장석류, 미사장석, 흑운모이며, 분석된 암석은 모두 사암이다. 장석류가 풍화되어 다양한 점토광물이 분석된 점은 분석된 암석시료가 매우 풍화된 상태를 반영한 결과이다.

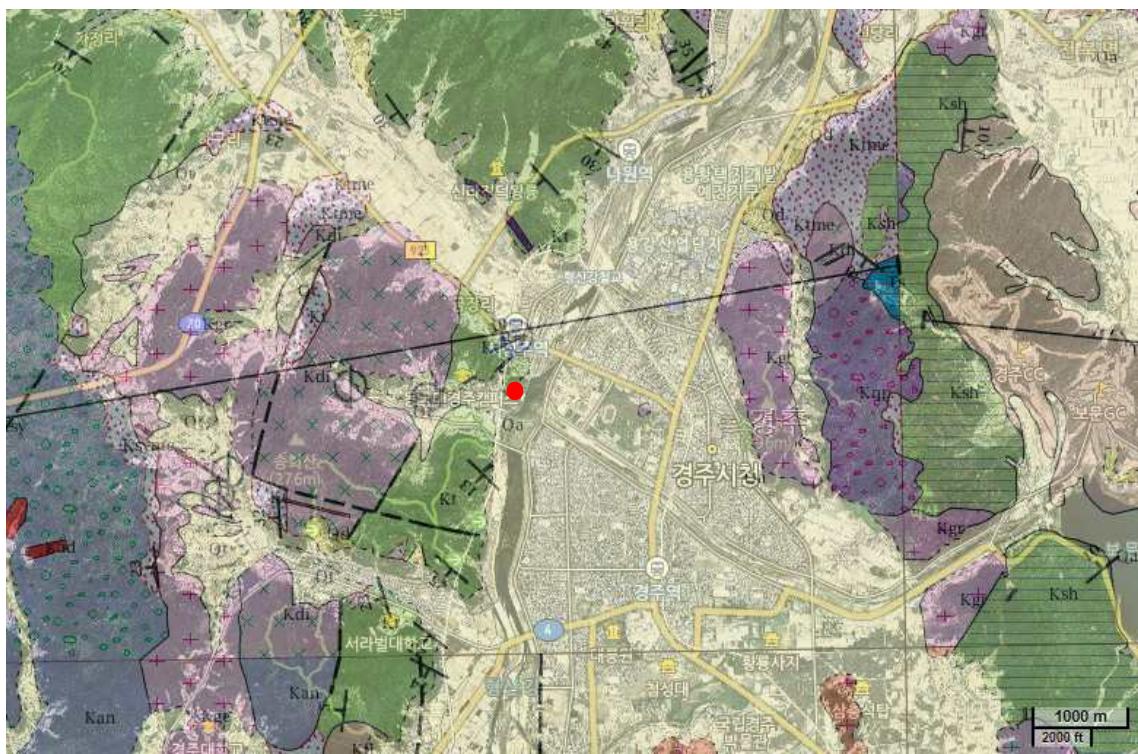
그림 27. 조사대상 석장동 암각화의 주변지질도(한국지질자원연구원, 지질주제도, 2015).

다음에 제시한 지질도는 조사대상 석장동 암각화 암체의 주변 지질도로서 지층은 상부대동계(백악-상부주라) 신라통 대구층이며 이암 혈암 및 사암이 분포하고 있다.

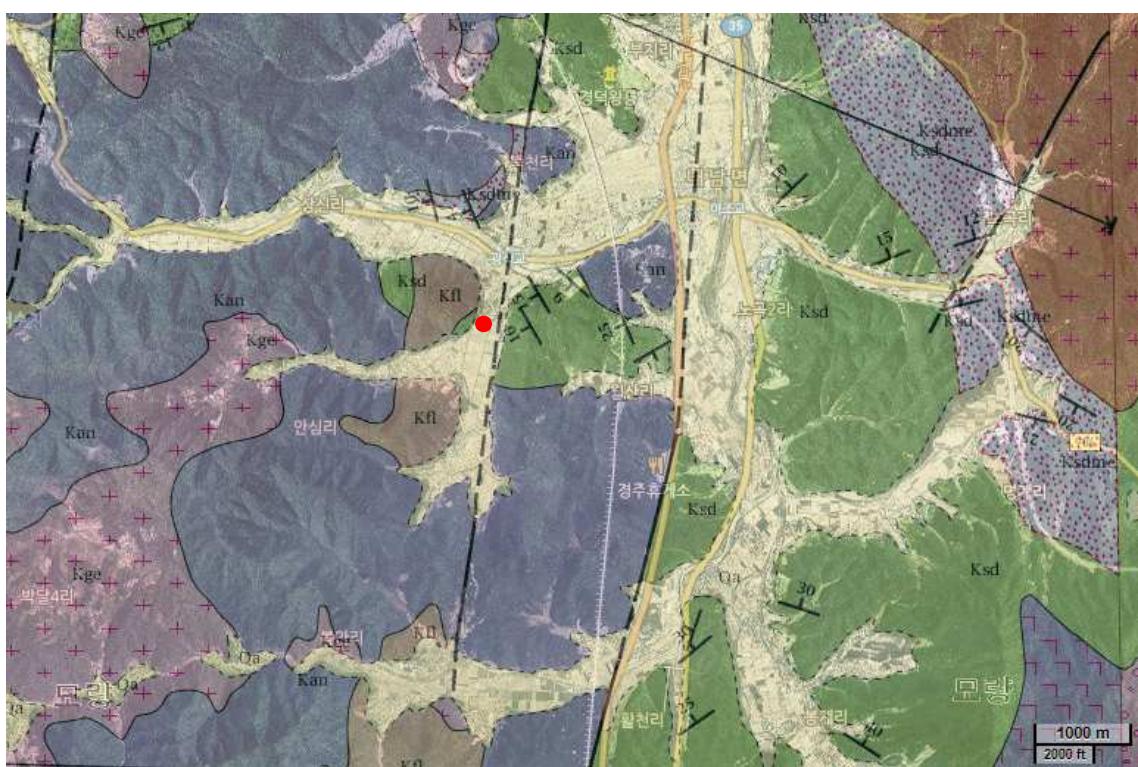
그림 28. 조사대상 안심리 암각화의 주변지질도(한국지질자원연구원, 지질주제도, 2015).

다음으로 제시한 지질도는 조사대상 안심리 암각화 암체의 주변 지질도로서 신라통 대구층으로 적색세일, 사암 녹회색 세일 및 호온헬스이고 시대는 중생대 백악기이다.
